## ■ 교내 화재 피해 사례

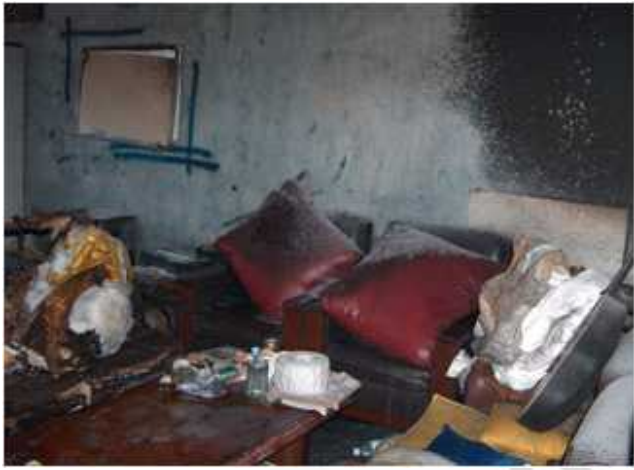
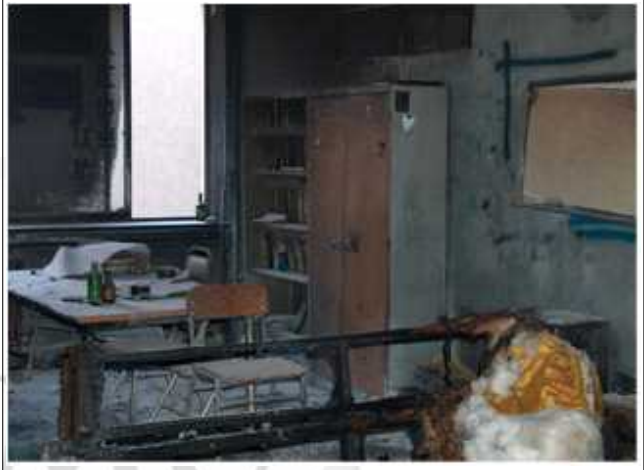
### 1. 학생회관 동아리방 화재

다. 원인 : 전기장판 과열로 인한 발생

마. 피해상황 : 실내부 전체 훼손

라. 조치사항 : 소화기 및 소화전 사용 자체 진화 후 소방서 출동

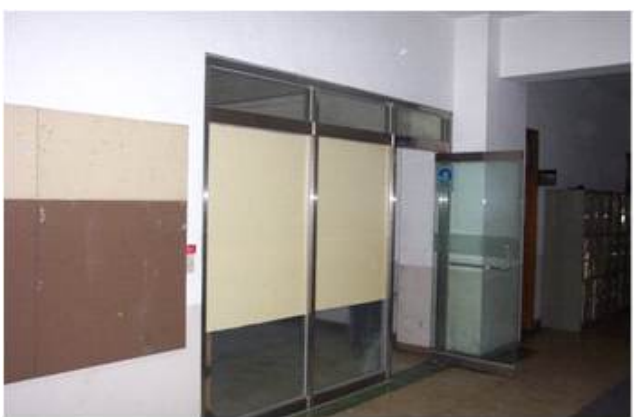
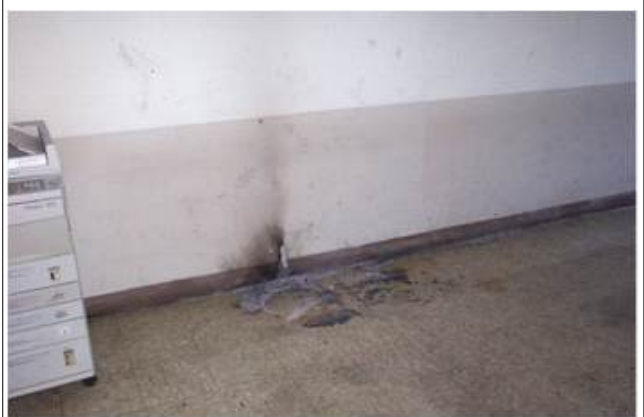
### 2. 북악관 휴게실 화재

다. 원인 : 휴게실내 쓰레기통 담뱃불로 인한 발생, 자체진화 후 소방서 출동

마. 피해상황 : 쓰레기통 전소

라. 조치사항 : 소화기 사용 자체 진화 후 소방서 출동

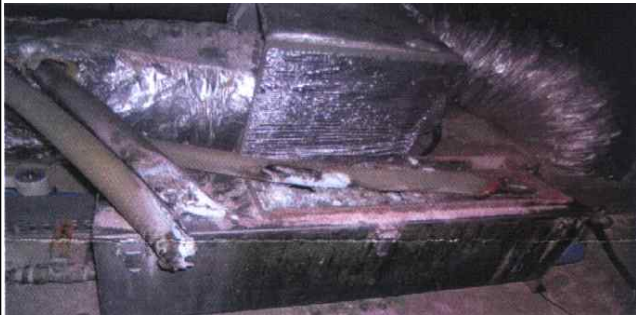
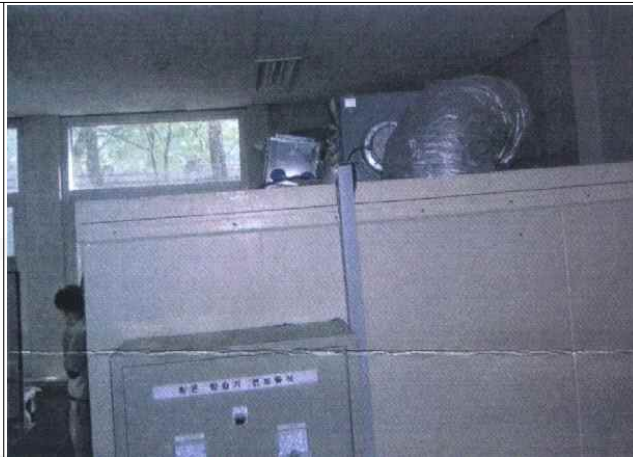
### 3. 공학관 실험실 화재

다. 원인 : 장비 과열 및 안전장치 미작동으로 인한 화재 발생

마. 피해상황 : 장비 소손

라. 조치사항 : 소화기 및 소화전을 사용 자체 진화

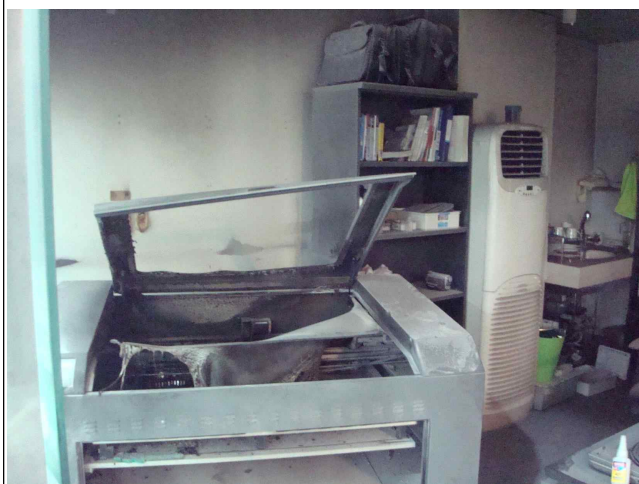
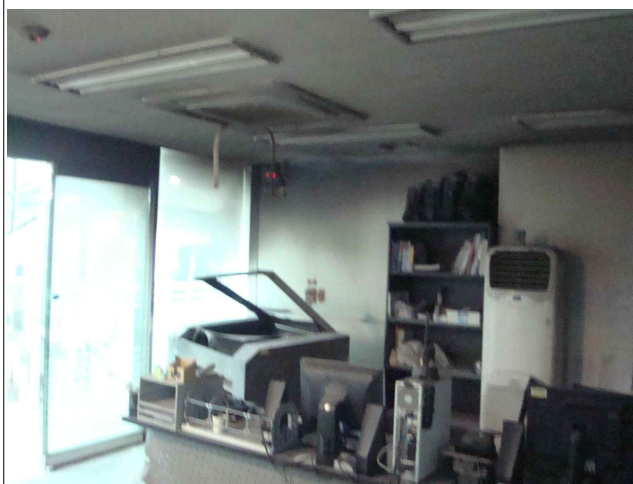
### 4. 조형관 실습실 화재

다. 원인 : 장비 운영 미숙으로 인한 과열로 화재 발생

마. 피해상황 : 장비 소손 및 실내 훼손

라. 조치사항 : 소화기 사용 자체 진화 후 소방서 출동

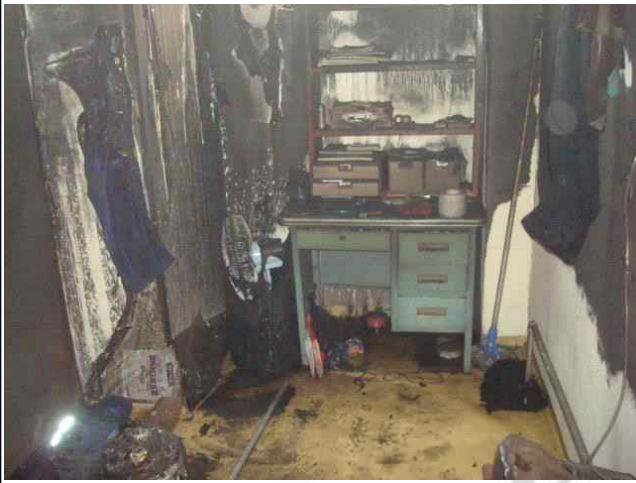
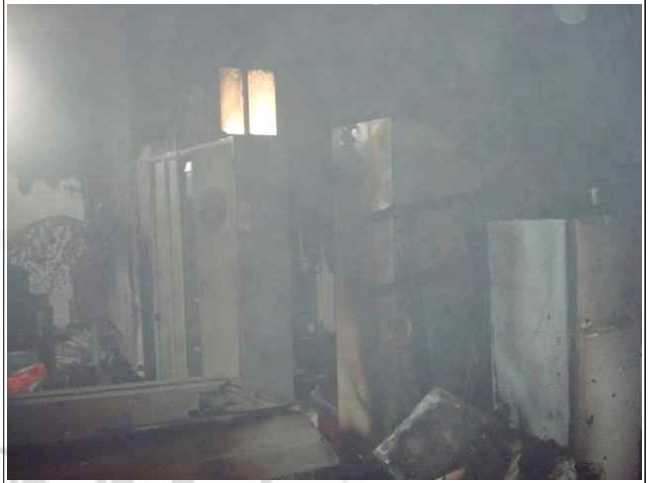
## 5. 조형관 환경미화원 관리실 화재

다. 원인 : 취사기구 과열로 인한 화재 발생

마. 피해상황 : 실내 집기 등 훼손

라. 조치사항 : 소화기 및 소화전을 사용 자체 진화

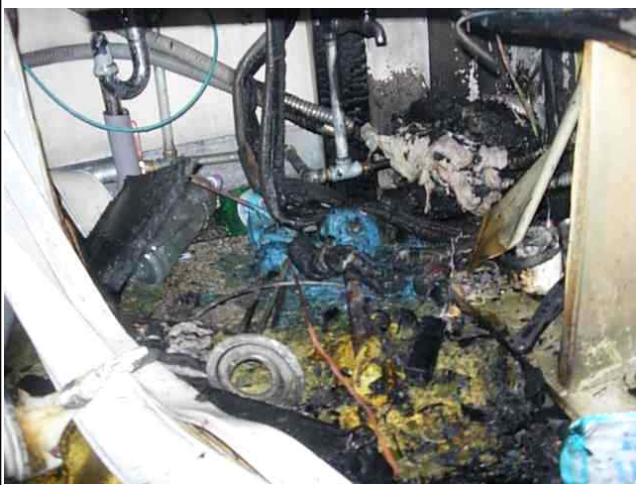
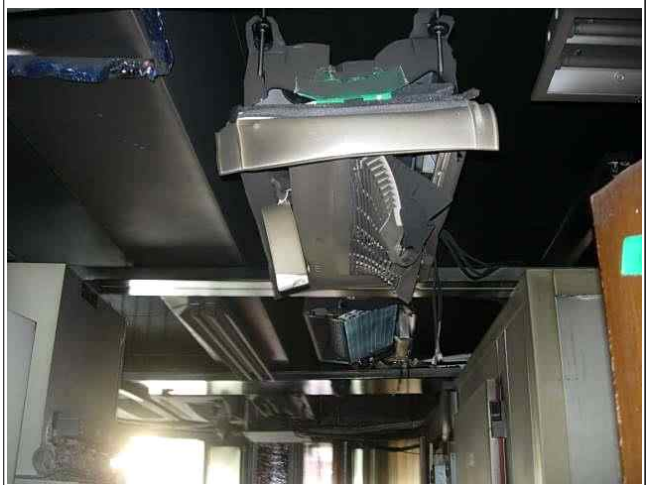
## 6. 공학관 실험실 화재

다. 원인 : 장비(전열히터) 과열로 화재 발생

마. 피해상황 : 실내 훼손 및 EPS실 소손

라. 조치사항 : 소방서 진화

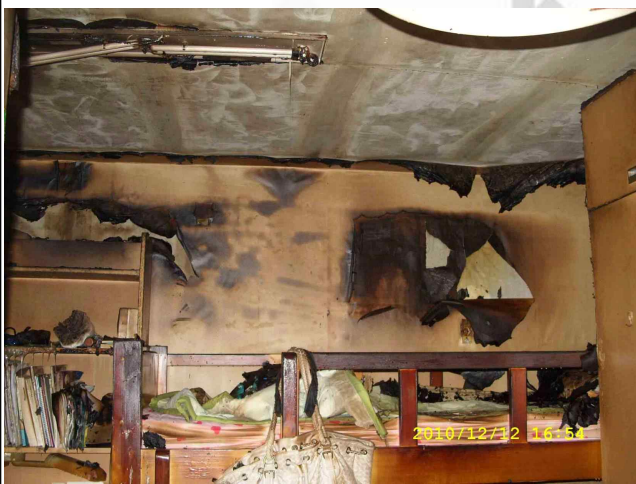
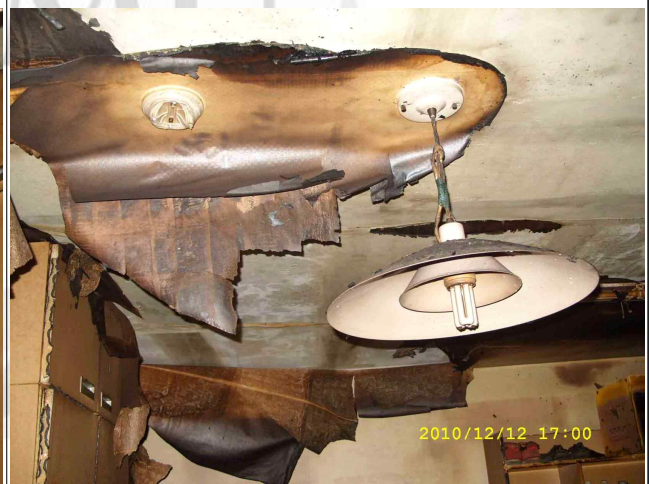
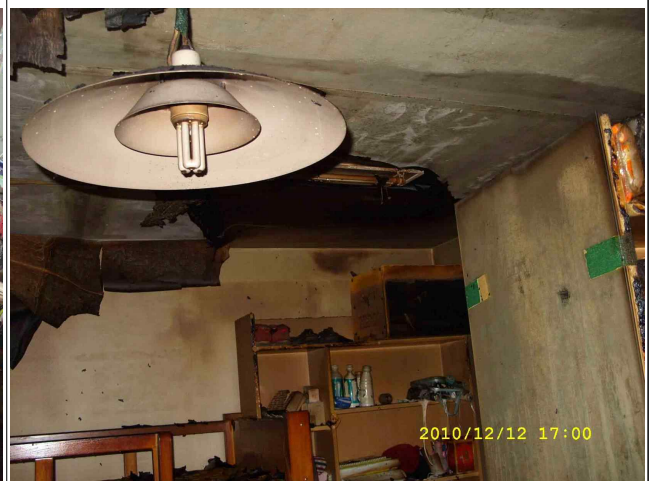
## 7. 생활관 여자동 화재

다. 원인 : 책상 스탠드등 전원선의 단락(합선)에 의한 화재발생

마. 피해상황 : 실내 전체 훼손

라. 조치사항 : 소방서(성북,종로,강북소방서 출동) 진화

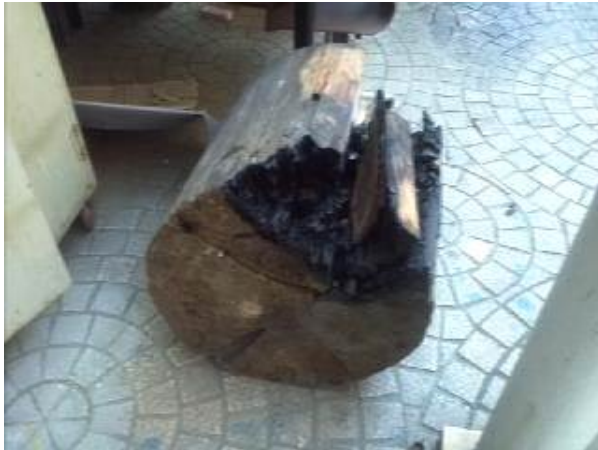
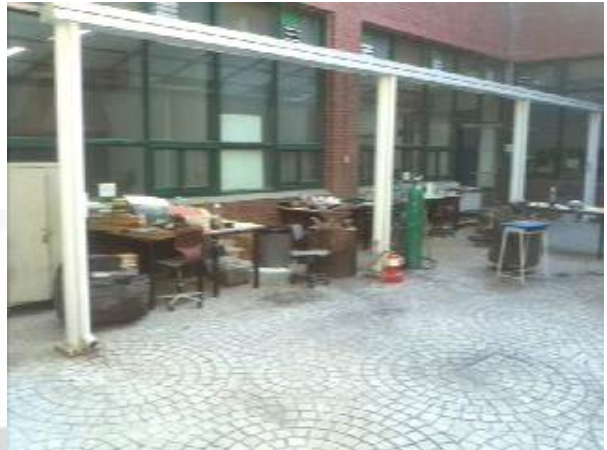
## 8. 조형관 지하2층 외부 작업장 화재

다. 원인 : 작업대(목재)에서 원인미상의 화재발생

마. 피해상황 : 작업대 소손

라. 조치사항 : 소방서 진화

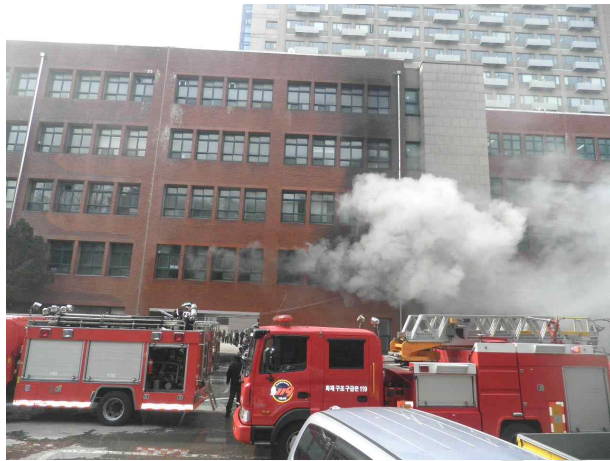
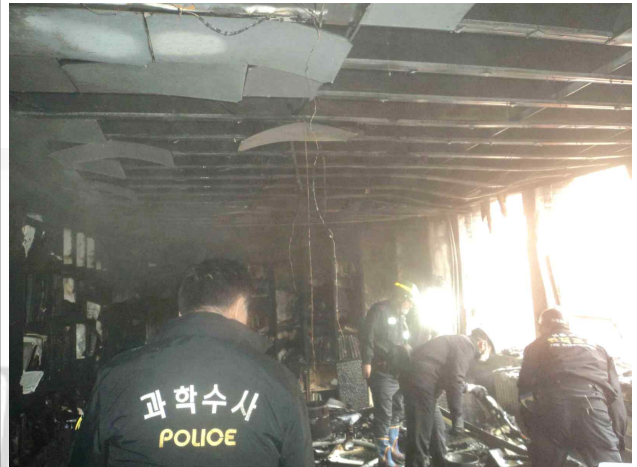
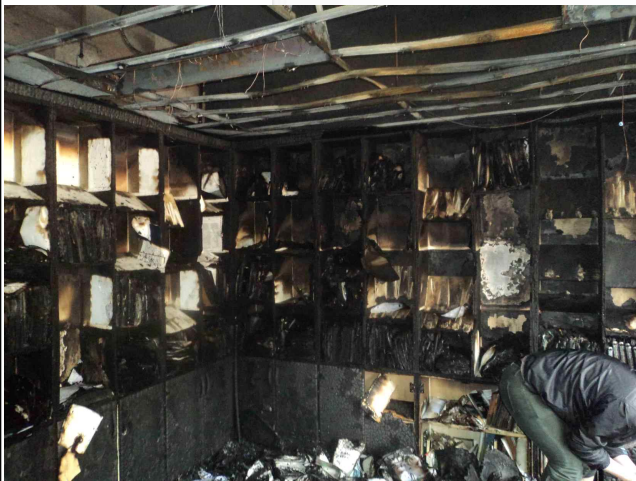
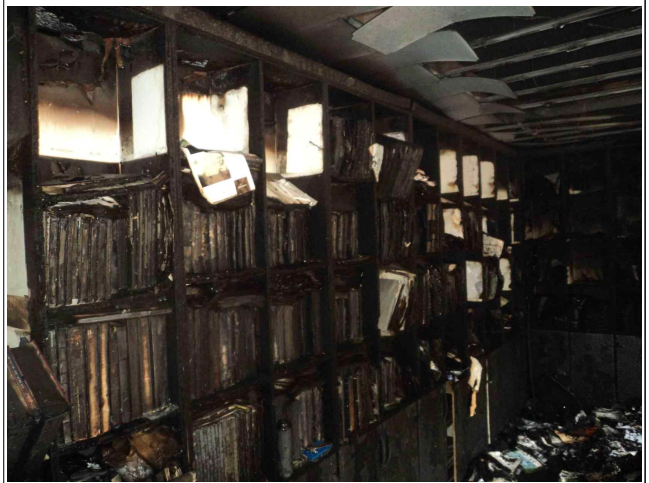
## 9. 조형관 2층 연구실 화재

다. 원인 : 책상 하부에 놓고 사용 중인 전기히터 과열로 인한 화재

- 1) 실 내부 마감재 및 집기(테이블, 서가), 서적, 컴퓨터 등 비품 전소
- 2) 2층-5층 복도 및 2층 각 실 내부 그을음으로 인한 훼손
- 3) 1층 소화용수로 인한 침수 피해 발생

라. 조치사항 : 소방서 진화

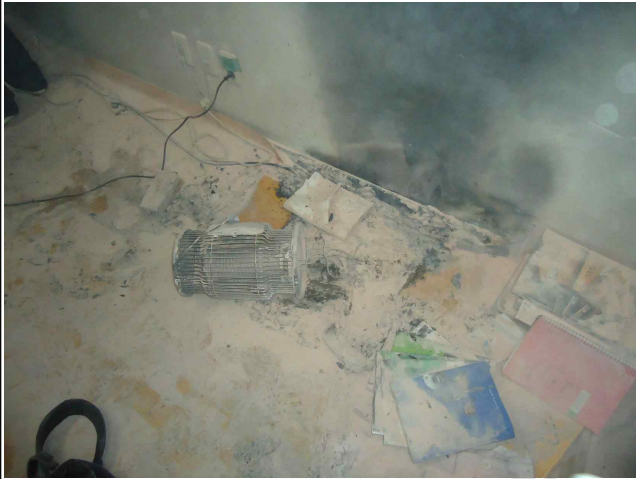
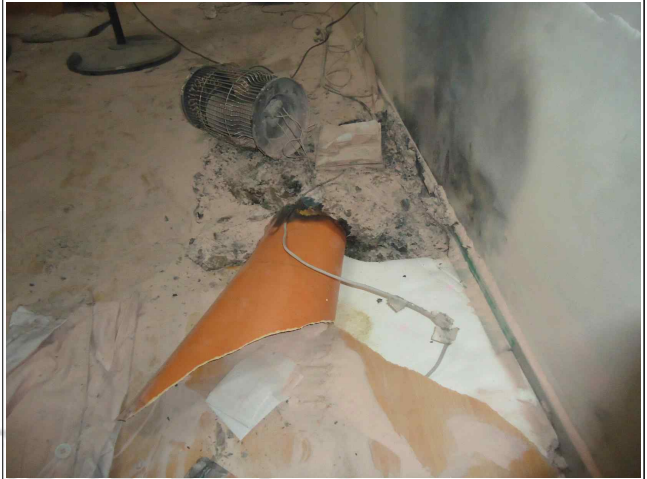
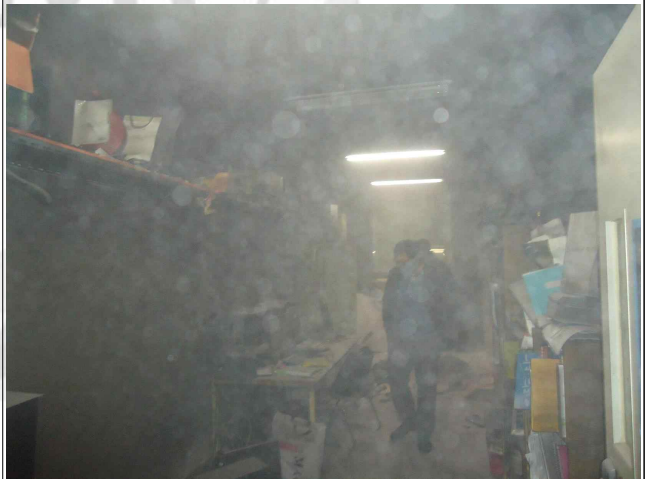
## 10. 종합복지관 2층 동아리실 화재

다. 원인 : 실내 바닥 비닐장판에 놓고 사용중인 전기히터 과열로 인한 화재

마. 피해상황 : 실 내부 마감재(벽체, 천장) 훼손 및 일부 서적 피해 발생

라. 조치사항 : 전기실 및 7호관 기계실 직원 소화기 사용 자체 진화

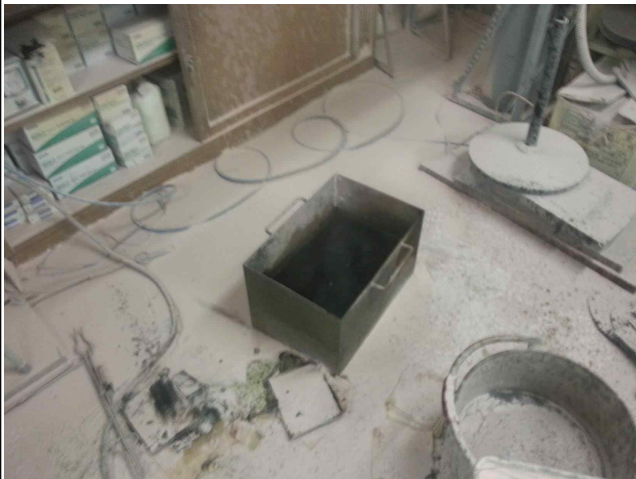
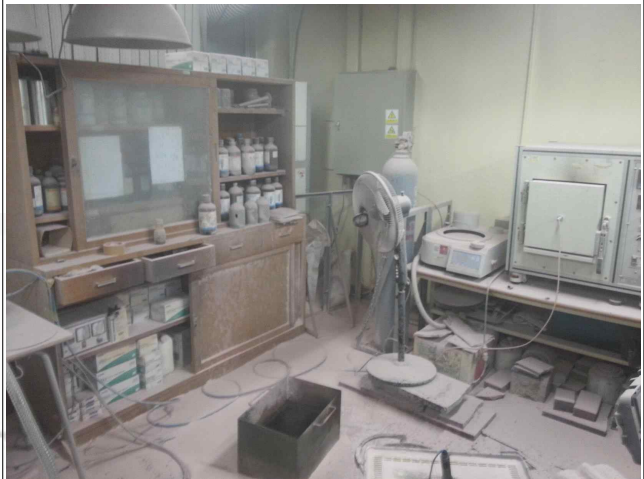
## 11. 공학관 별관 실험실 화재

다. 원인 : 열처리 실험 중 판재를 유냉시키는 과정에서 유냉용기에 화재가 발생함

마. 피해상황 : 실험실 장비 훼손 및 연기 흡입으로 인한 학생(6명) 병원 치료

라. 조치사항 : 인화성이 강하여 초기진화(소화기)에 실패 후 소방서 진화

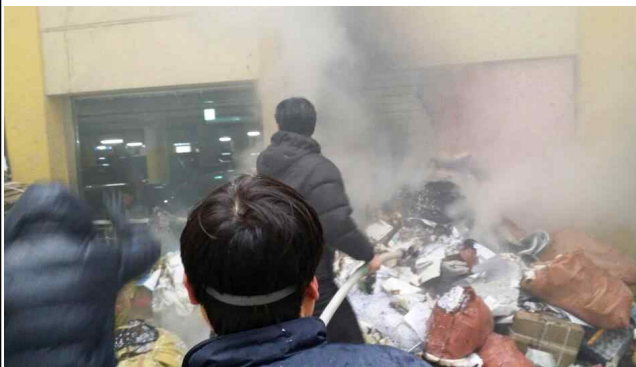
## 12. 대주차장 지하 3층 화재

다. 원인 : 파지 보관 장소내 담뱃불로 인한 발화 추정

마. 피해상황 : 대주차장 외벽면 그을음 훼손

라. 조치사항 : 소화기 및 소화전으로 자체 진압 완료 하였으나, 소방서 출동

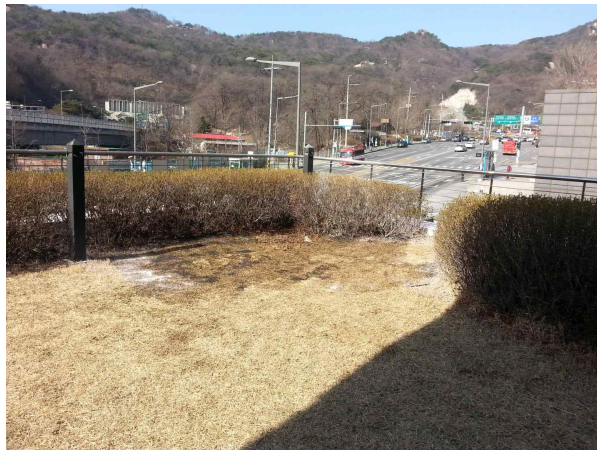
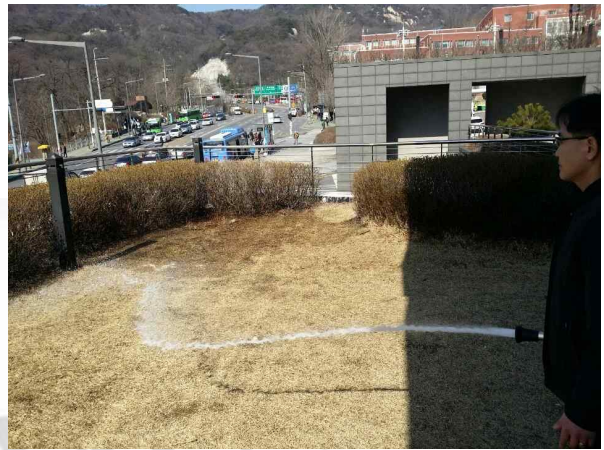
### 13. 종합복지관 3층 외부 화단 화재

다. 원인 : 3층 외부 화단 잔디밭 담뱃불로 인한 발화 추정

마. 피해상황 : 잔디밭 약 10㎡ 그을림

라. 조치사항 : 소화기를 이용 진압 완료 하였으나, 소방서 출동

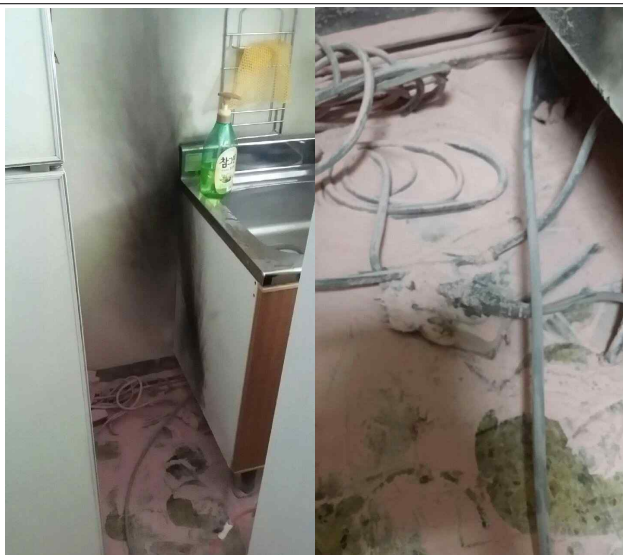
### 14. 본부관 405호 화재

다. 원인 : 정수기의 콘센트 부분 합선에 의한 발화 추정

마. 피해상황 : 싱크대 벽면 훼손 및 소화기 약제로 인한 주변 오염

라. 조치사항 : 소화기를 이용 진압 완료

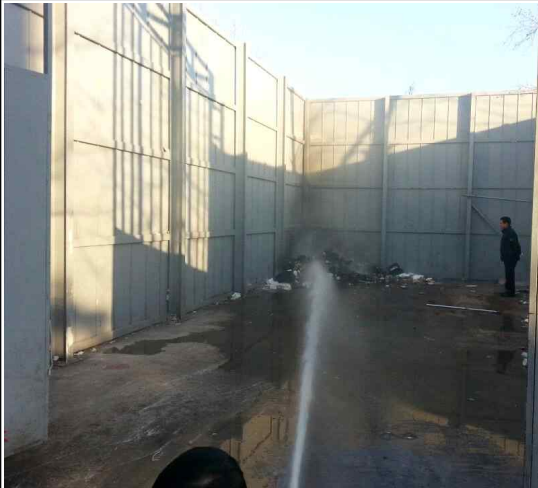
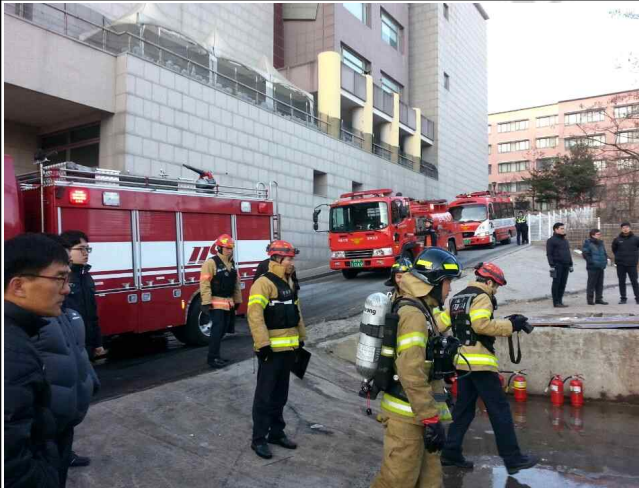
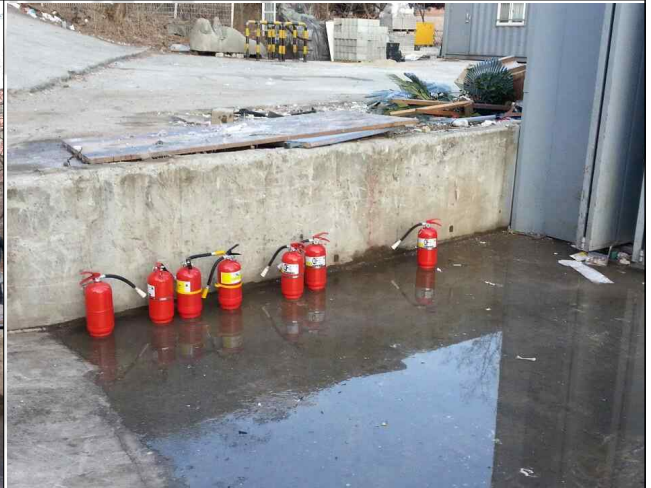
## 15. 7호관 폐기물처리장 화재

다. 원인 : 폐기물 처리장내 담뱃불로 발화 추정

마. 피해상황 : 폐기물 처리장내 벽체 훼손

라. 조치사항 : 소화기 및 소화전을 이용 진압 완료

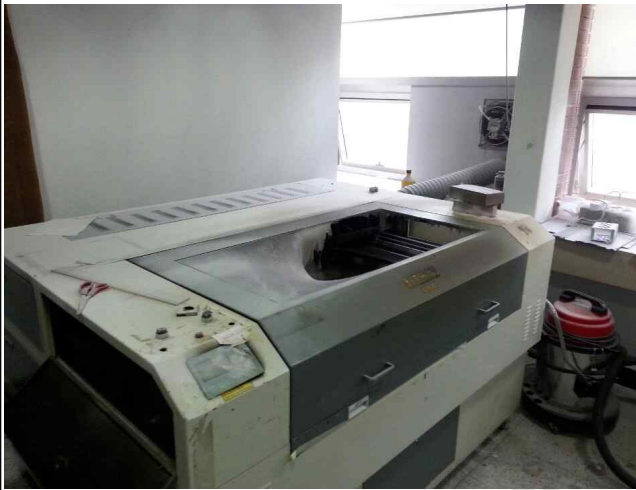
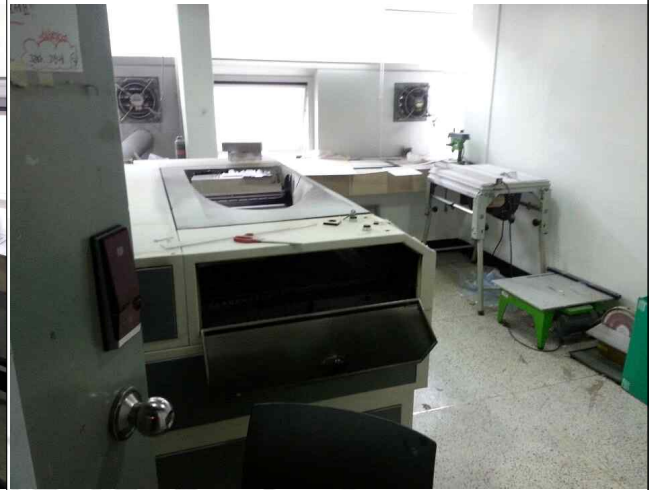
## 17. 조형관 217호 화재

다. 원인 : 레이저 커팅기(가공기) 과열로 인한 장비 화재

마. 피해상황 : 레이저 커팅기 및 배관재 부분 소손

라. 조치사항 : 소화기를 이용 진압 완료

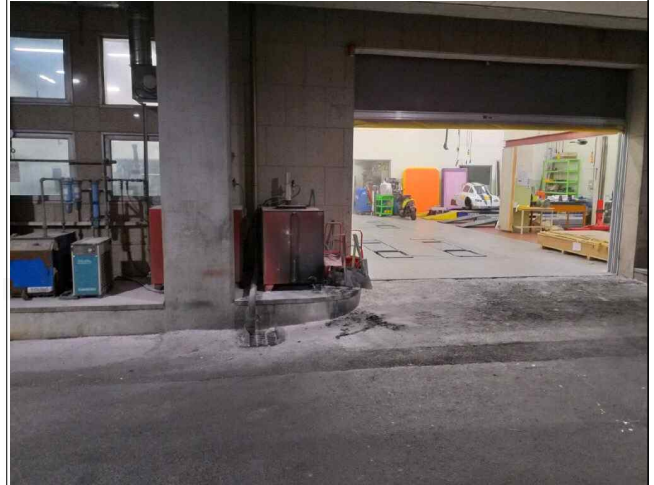
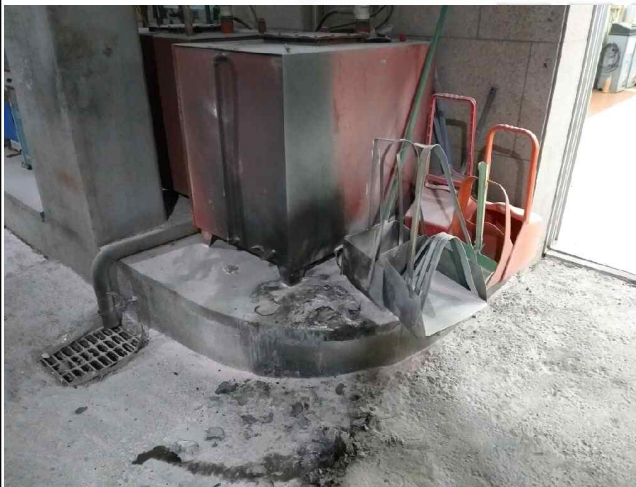
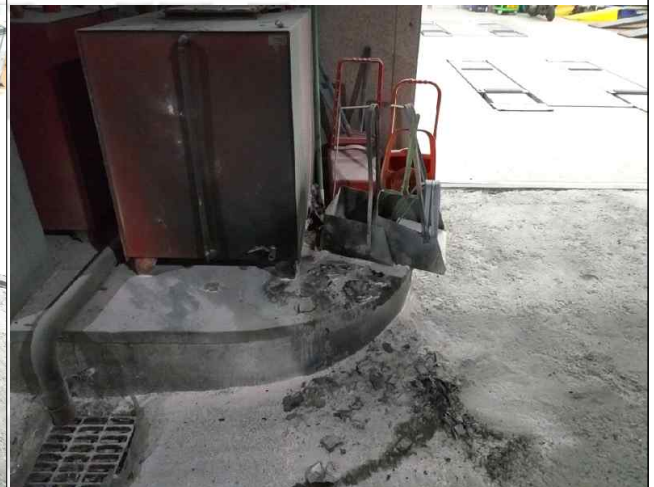
## 19. 대주차장 지하3층 외부 화재

다. 원인 : 쓰레기통내 담뱃불로 인한 발화

마. 피해상황 : 외부 그늘음으로 인한 훼손 및 분말 약제로 인한 주변 오염

라. 조치사항 : 소화기를 이용 진압 완료

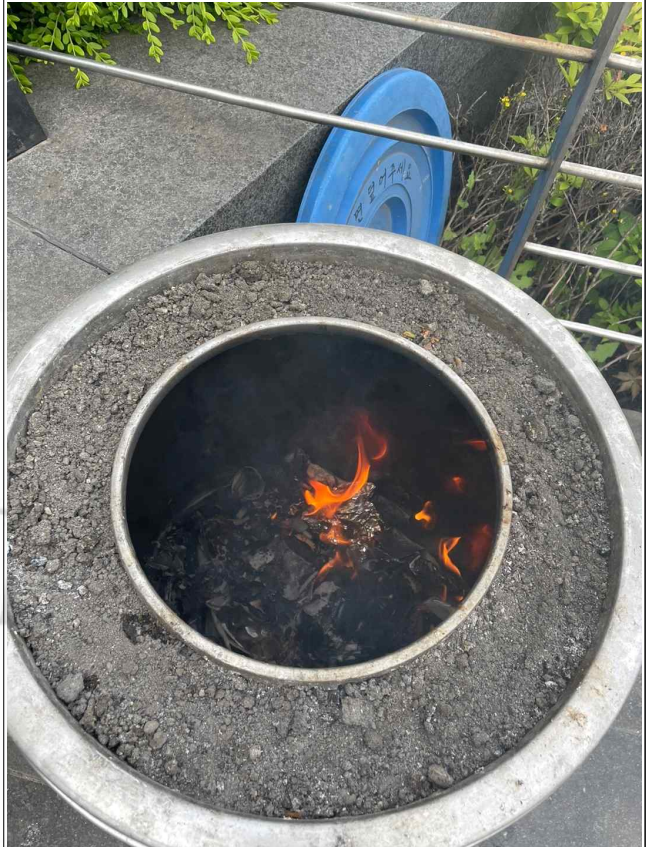
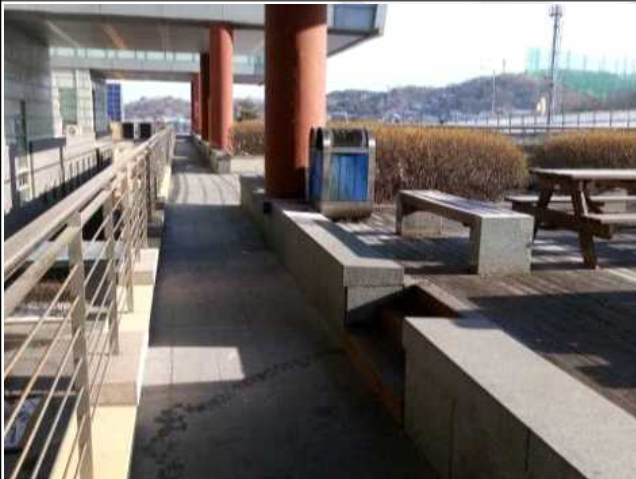
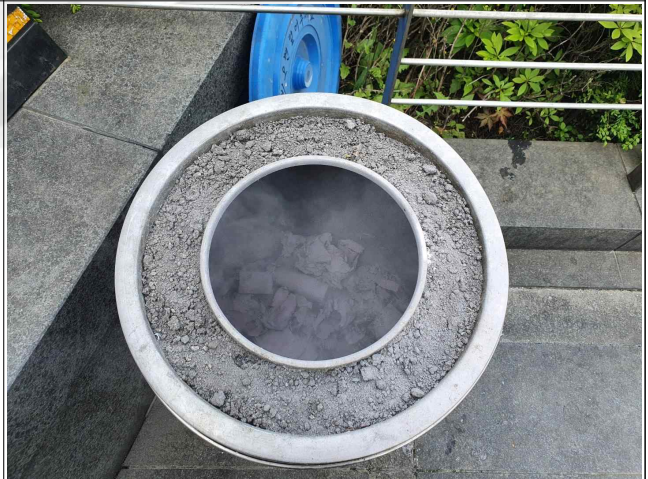
## 20. 종합복지관 3층 외부 화재

다. 원인 : 쓰레기통내 담뱃불로 인한 발화 추정

마. 피해상황 : 약제로 인한 주변 오염

라. 조치사항 : 소화기를 이용 진압 완료

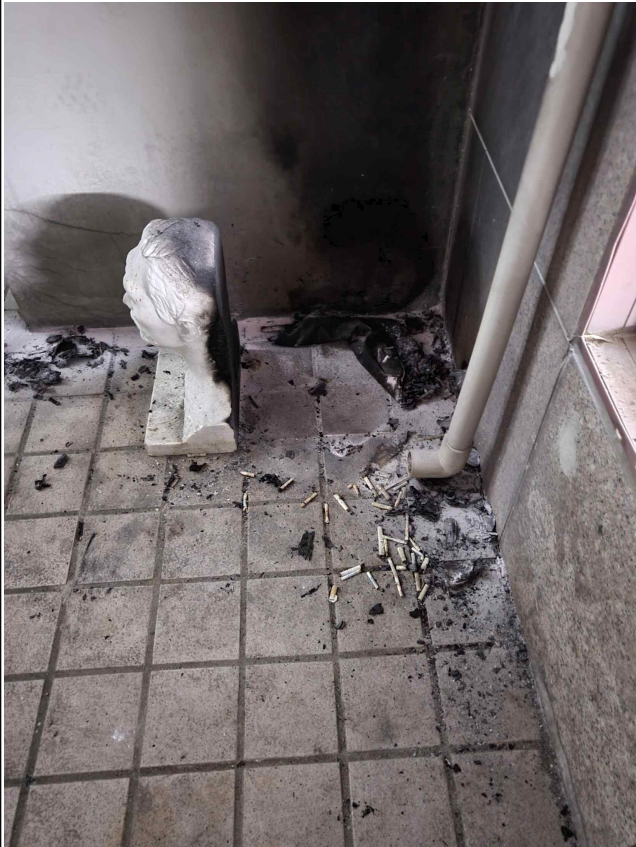
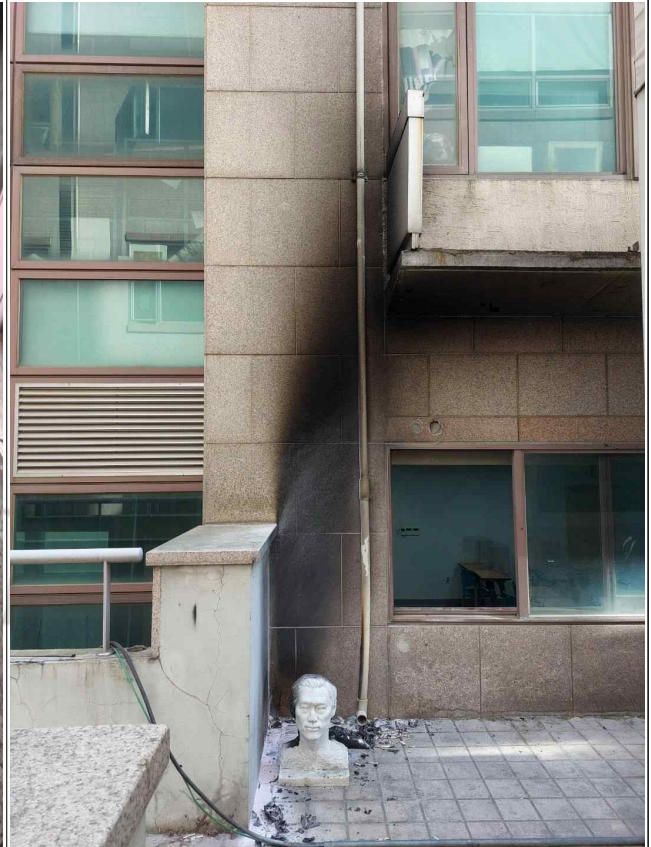
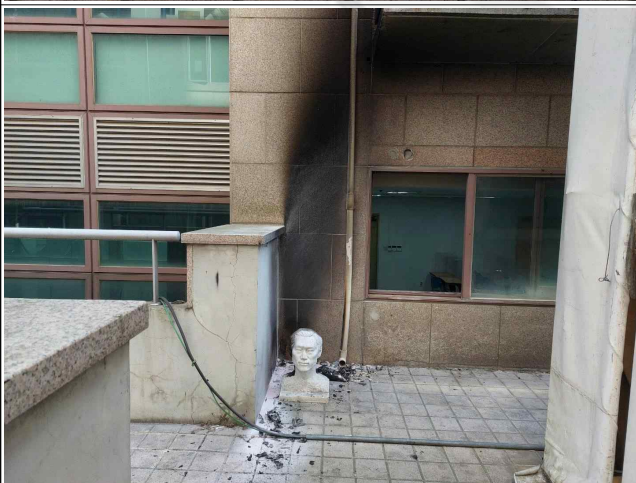
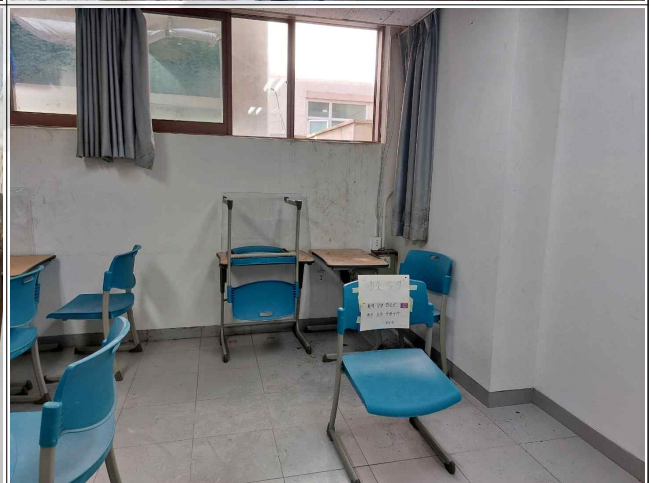
## 22. 예술관 지하중2층 외부 화재

다. 원인 : 담뱃불로 인한 화재

마. 피해상황 : 외부 그늘음으로 인한 훼손 및 분말 약제로 인한 주변 오염

라. 조치사항 : 소화기를 이용 진압 완료
