■ 교내 화재 피해 사례

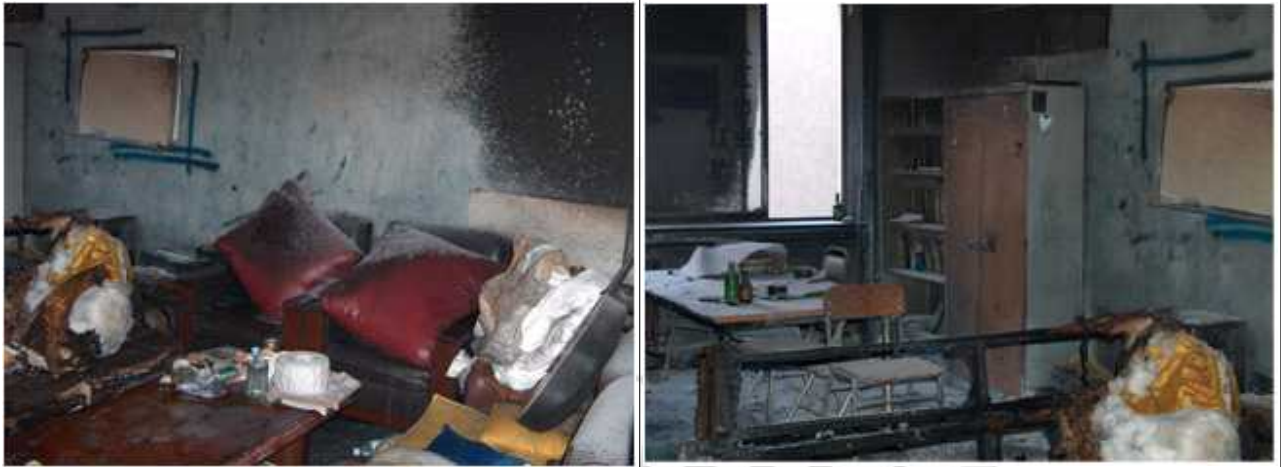
1. 학생회관 동아리방 화재

다. 원인 : 전기장판 과열로 인한 발생

마. 피해상황 : 실내부 전체 훼손

라. 조치사항 : 소화기 및 소화전 사용 자체 진화 후 소방서 출동

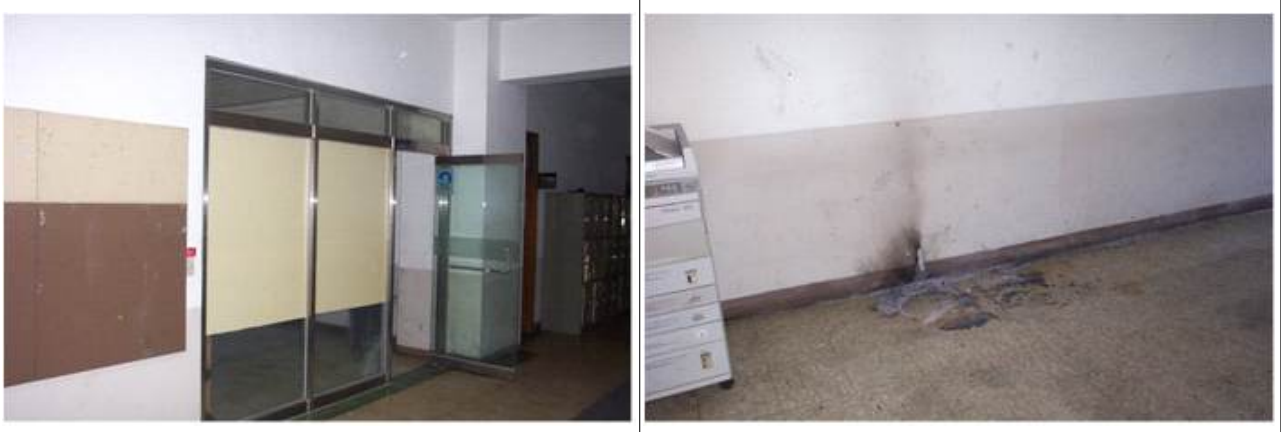
2. 북악관 휴게실 화재

다. 원인 : 휴게실내 쓰레기통 담뱃불로 인한 발생, 자체진화 후 소방서 출동

마. 피해상황 : 쓰레기통 전소

라. 조치사항 : 소화기 사용 자체 진화 후 소방서 출동

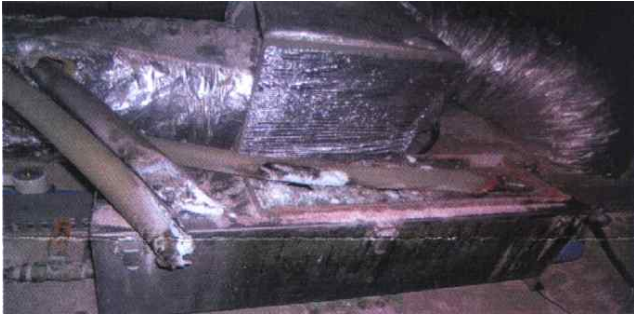
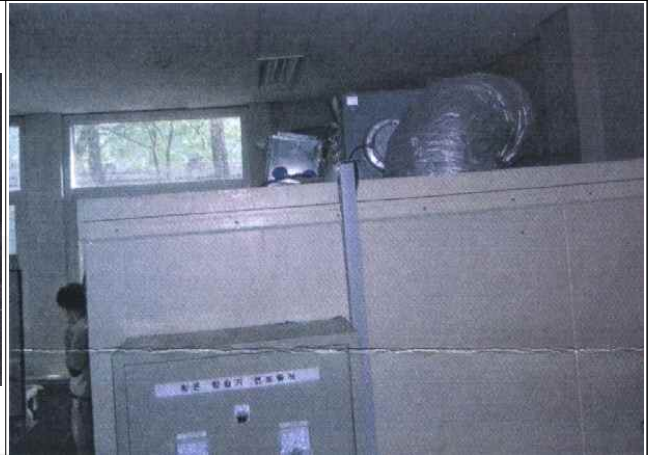
3. 공학관 실험실 화재

다. 원인 : 장비 과열 및 안전장치 미작동으로 인한 화재 발생

마. 피해상황 : 장비 소손

라. 조치사항 : 소화기 및 소화전을 사용 자체 진화

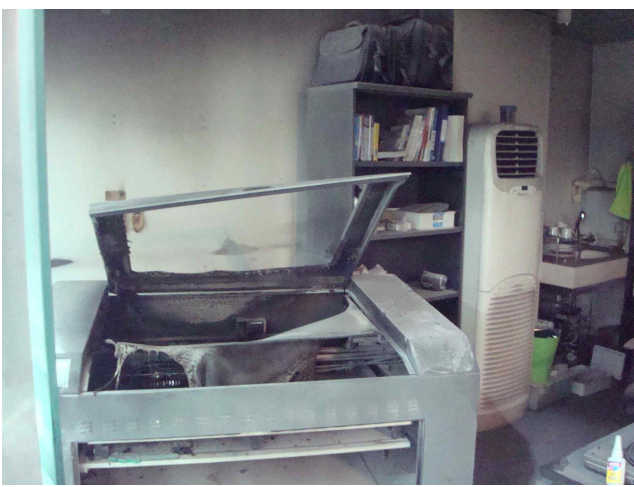
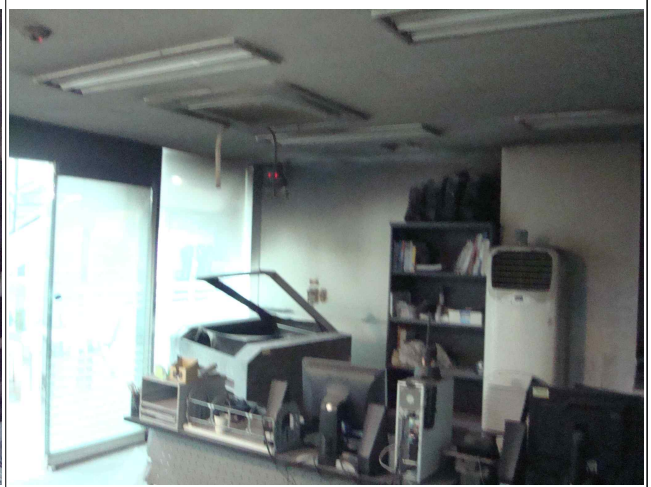
4. 조형관 실습실 화재

다. 원인 : 장비 운영 미숙으로 인한 과열로 화재 발생

마. 피해상황 : 장비 소손 및 실내 훼손

라. 조치사항 : 소화기 사용 자체 진화 후 소방서 출동

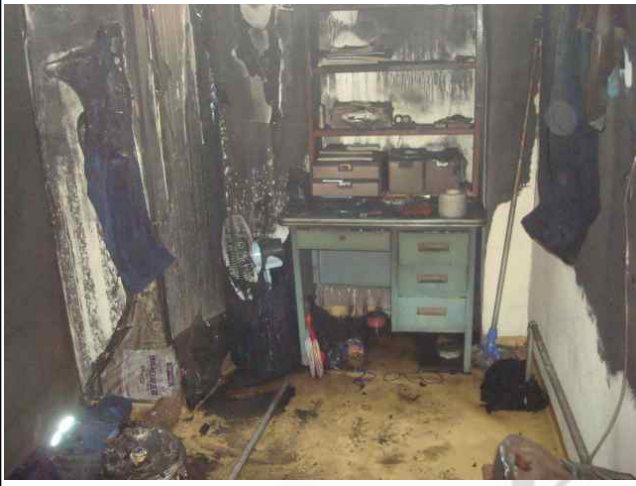
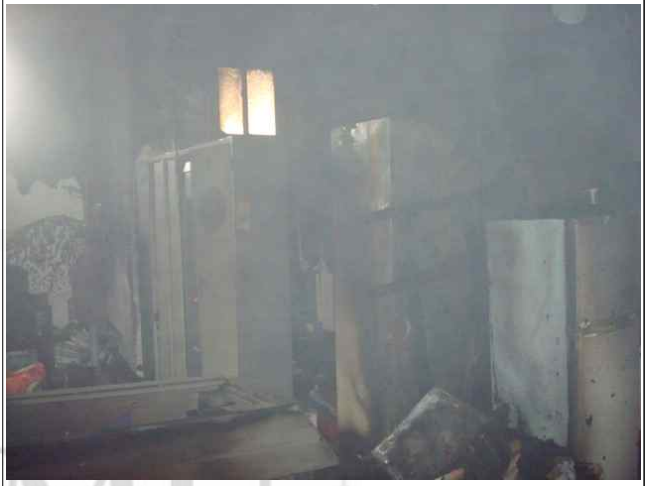
5. 조형관 환경미화원 관리실 화재

다. 원인 : 취사기구 과열로 인한 화재 발생

마. 피해상황 : 실내 집기 등 훼손

라. 조치사항 : 소화기 및 소화전을 사용 자체 진화

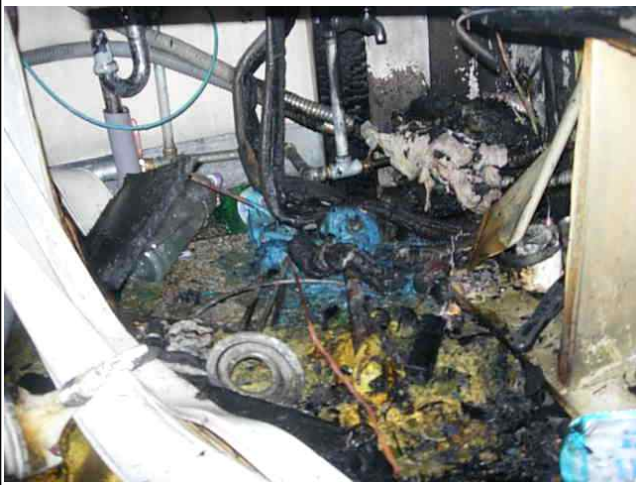
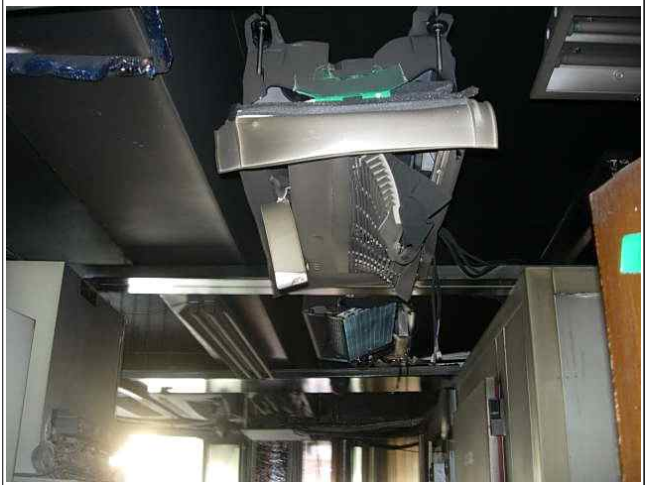
6. 공학관 실험실 화재

다. 원인 : 장비(전열히터) 과열로 화재 발생

마. 피해상황 : 실내 훼손 및 EPS실 소손

라. 조치사항 : 소방서 진화

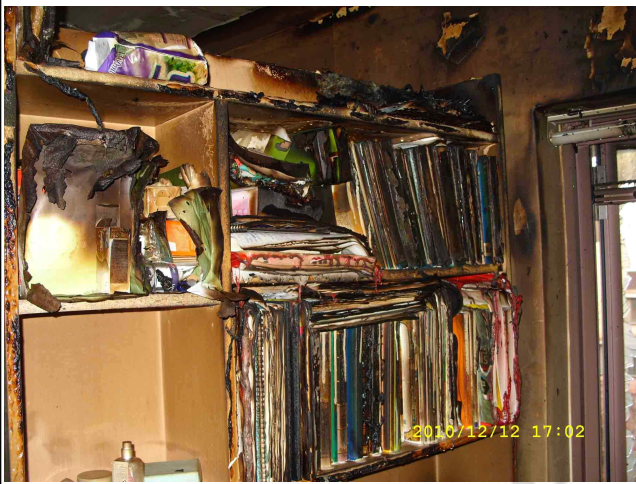
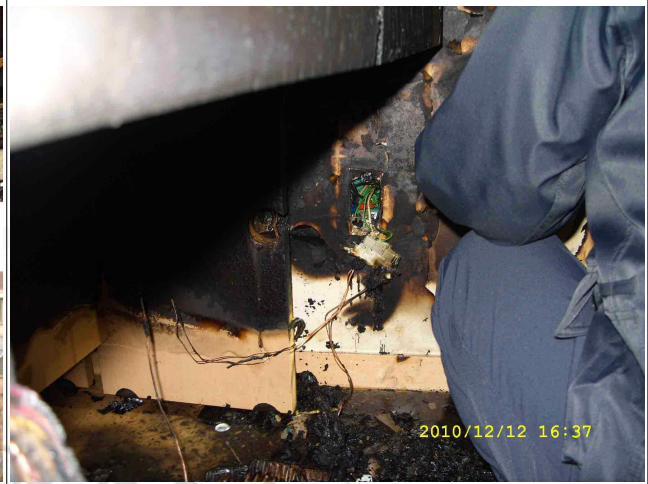
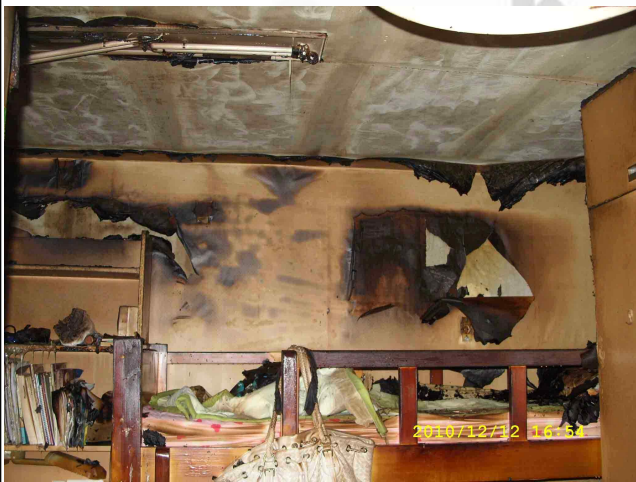
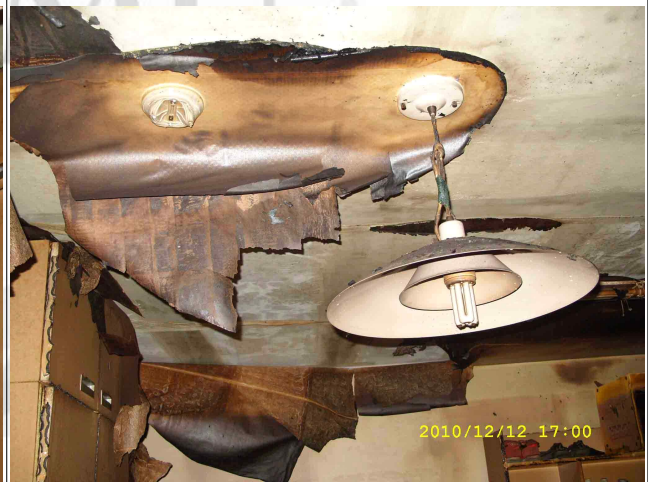
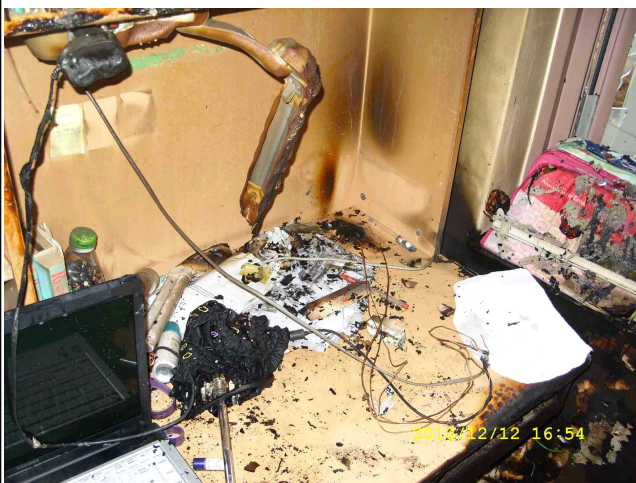
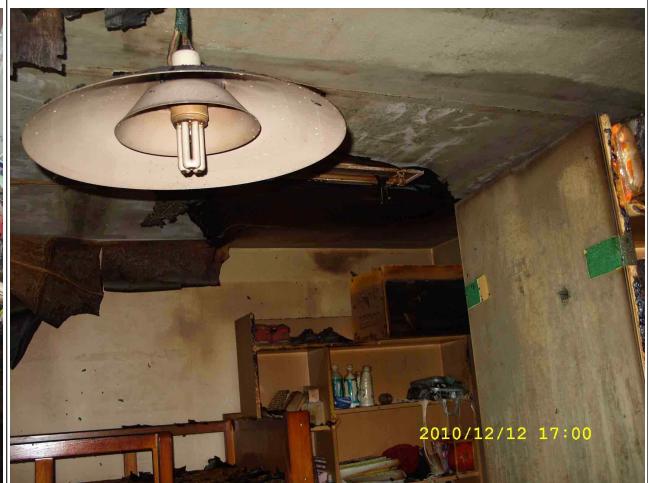
7. 생활관 여자동 화재

다. 원인 : 책상 스탠드등 전원선의 단락(합선)에 의한 화재발생

마. 피해상황 : 실내 전체 훼손

라. 조치사항 : 소방서(성북,종로,강북소방서 출동) 진화

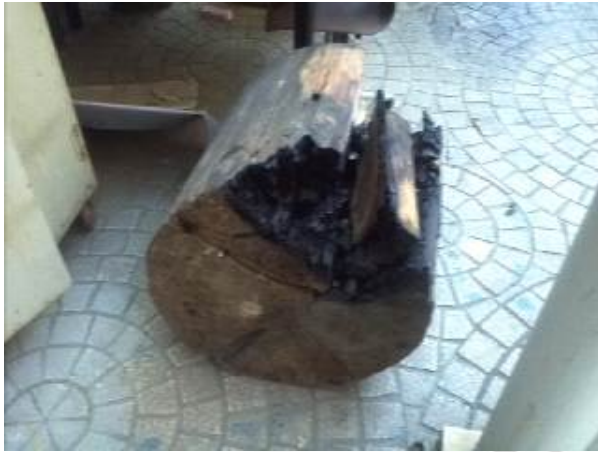
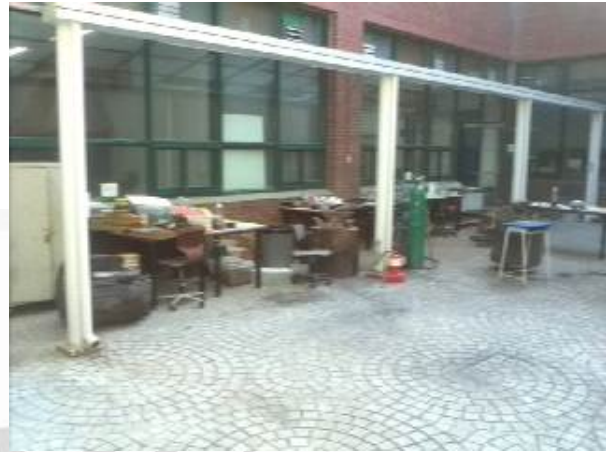
8. 조형관 지하2층 외부 작업장 화재

다. 원인 : 작업대(목재)에서 원인미상의 화재발생

마. 피해상황 : 작업대 소손

라. 조치사항 : 소방서 진화

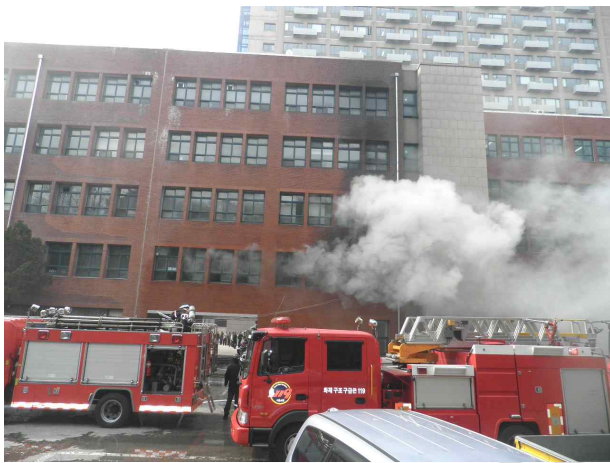
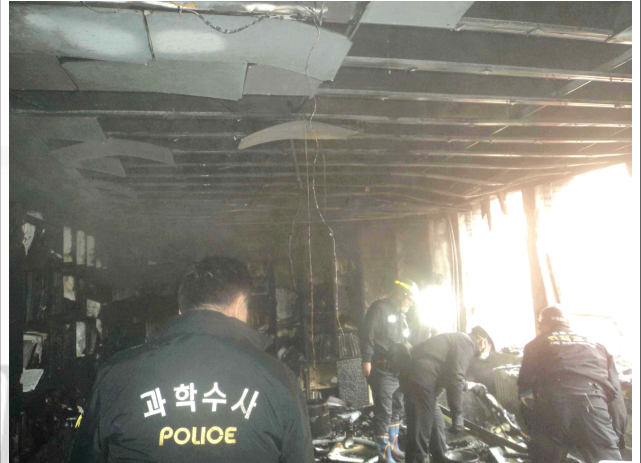
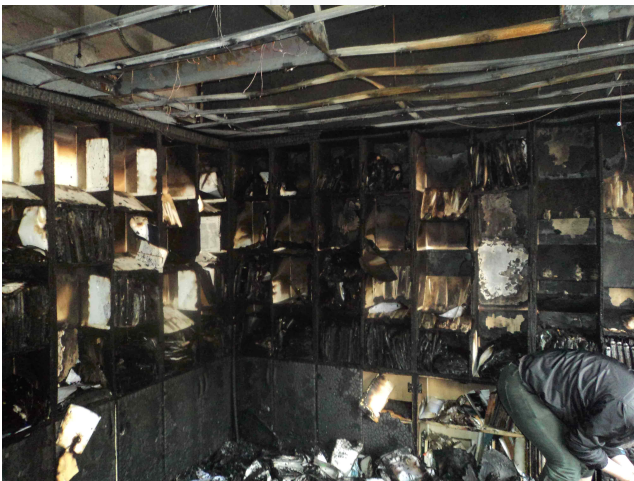
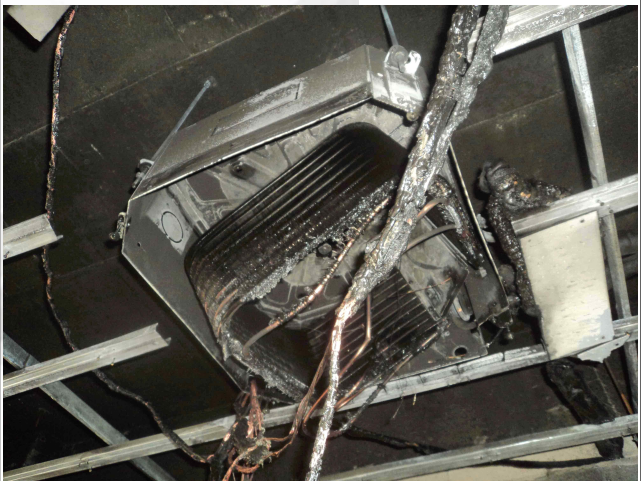
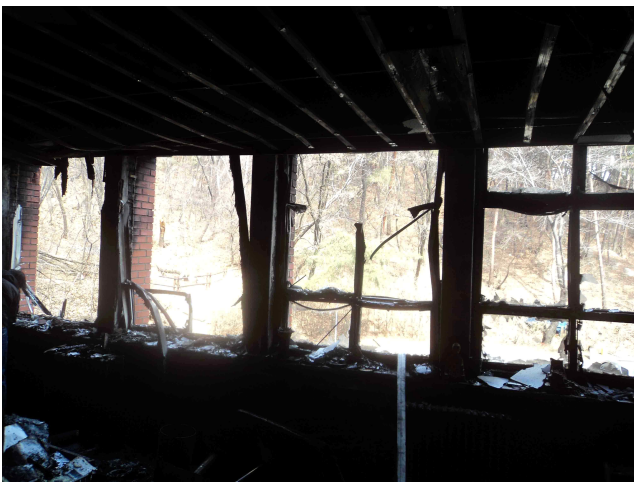
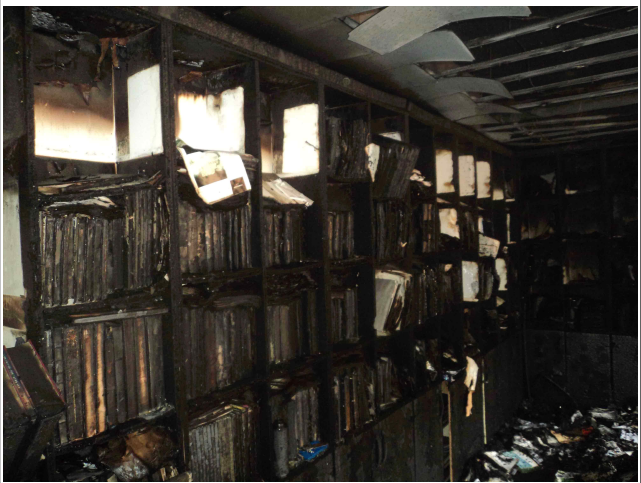
9. 조형관 2층 연구실 화재

다. 원인 : 책상 하부에 놓고 사용 중인 전기히터 과열로 인한 화재

- 1) 실 내부 마감재 및 집기(테이블, 서가), 서적, 컴퓨터 등 비품 전소
- 2) 2층-5층 복도 및 2층 각 실 내부 그을음으로 인한 훼손
- 3) 1층 소화용수로 인한 침수 피해 발생

라. 조치사항 : 소방서 진화

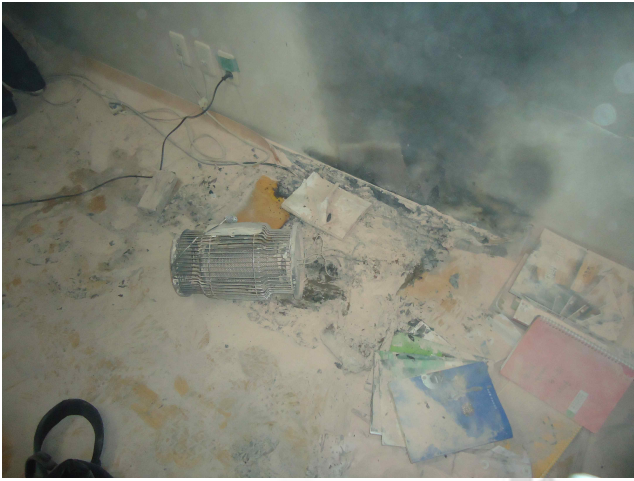
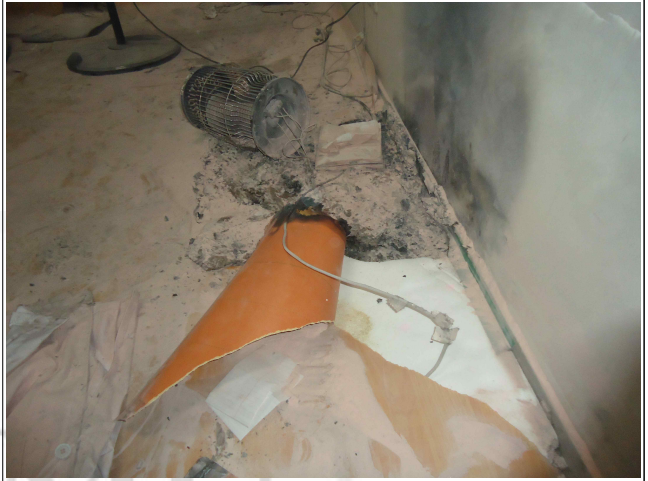
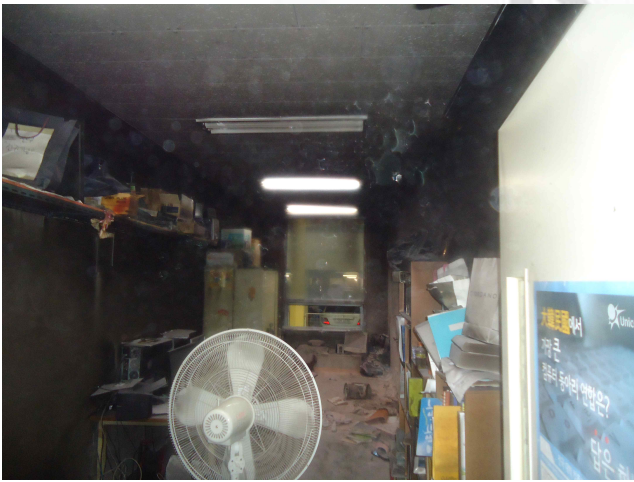
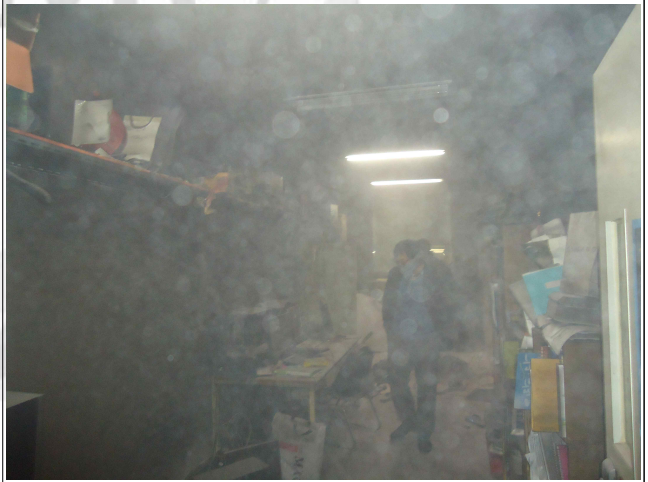
10. 종합복지관 2층 동아리실 화재

다. 원인 : 실내 바닥 비닐장판에 놓고 사용중인 전기히터 과열로 인한 화재

마. 피해상황 : 실 내부 마감재(벽체, 천장) 훼손 및 일부 서적 피해 발생

라. 조치사항 : 전기실 및 7호관 기계실 직원 소화기 사용 자체 진화

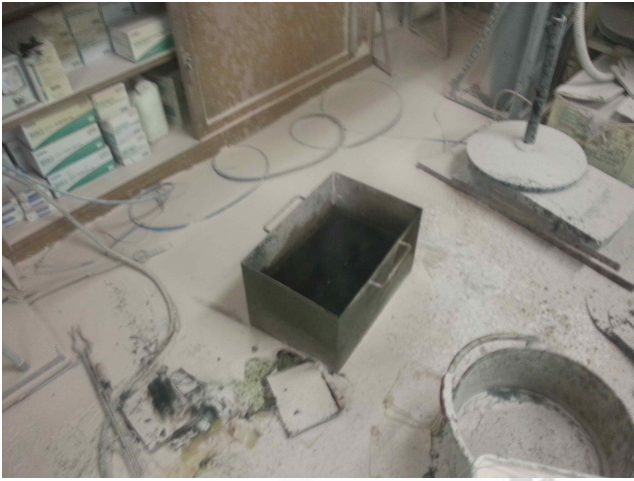
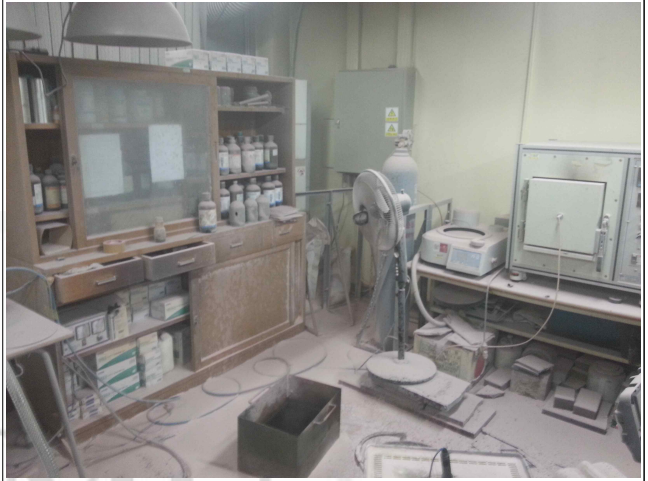
11. 공학관 별관 실험실 화재

다. 원인 : 열처리 실험 중 판재를 유냉시키는 과정에서 유냉용기에 화재가 발생함

마. 피해상황 : 실험실 장비 훼손 및 연기 흡입으로 인한 학생(6명) 병원 치료

라. 조치사항 : 인화성이 강하여 초기진화(소화기)에 실패 후 소방서 진화

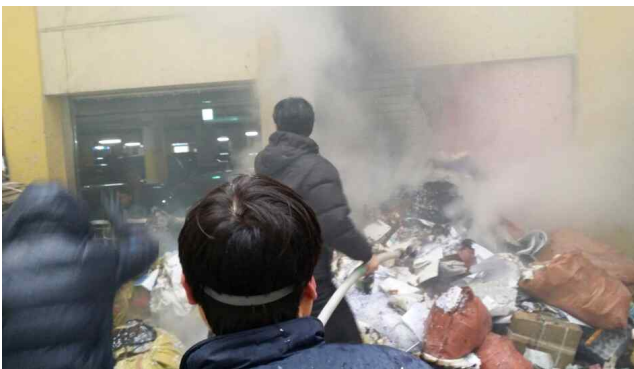
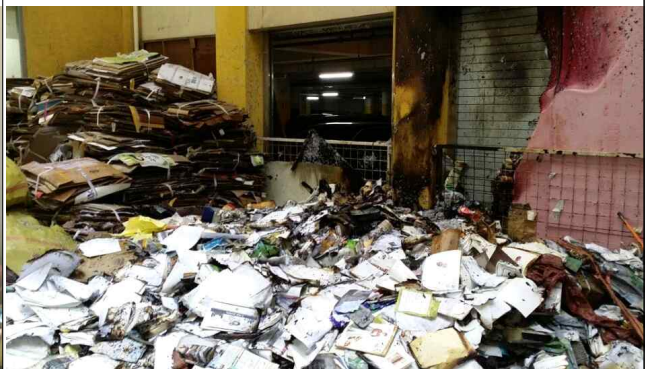
12. 대주차장 지하 3층 화재

다. 원인 : 파지 보관 장소내 담뱃불로 인한 발화 추정

마. 피해상황 : 대주차장 외벽면 그늘음 훼손

라. 조치사항 : 소화기 및 소화전으로 자체 진압 완료 하였으나, 소방서 출동

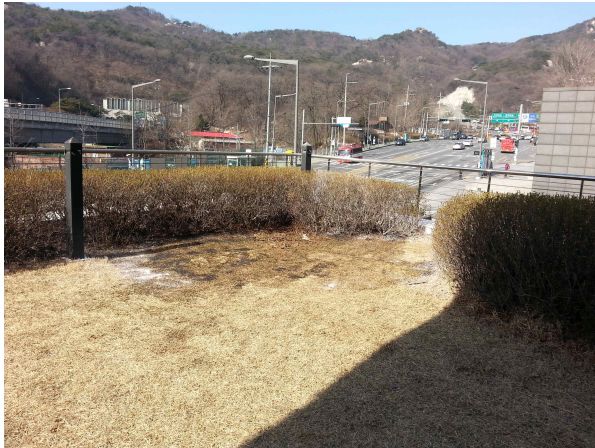
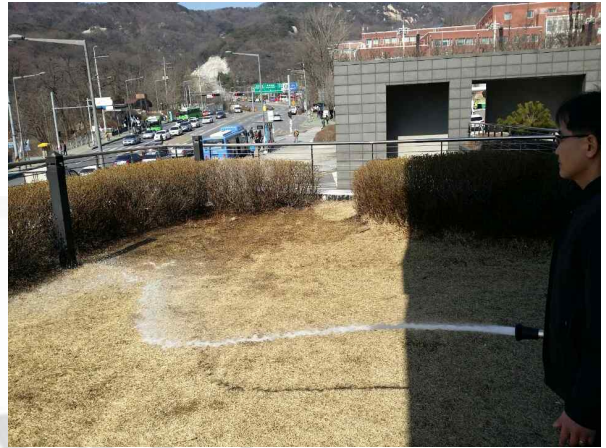
13. 종합복지관 3층 외부 화단 화재

다. 원인 : 3층 외부 화단 잔디밭 담뱃불로 인한 발화 추정

마. 피해상황 : 잔디밭 약 10㎡ 그을림

라. 조치사항 : 소화기를 이용 진압 완료 하였으나, 소방서 출동

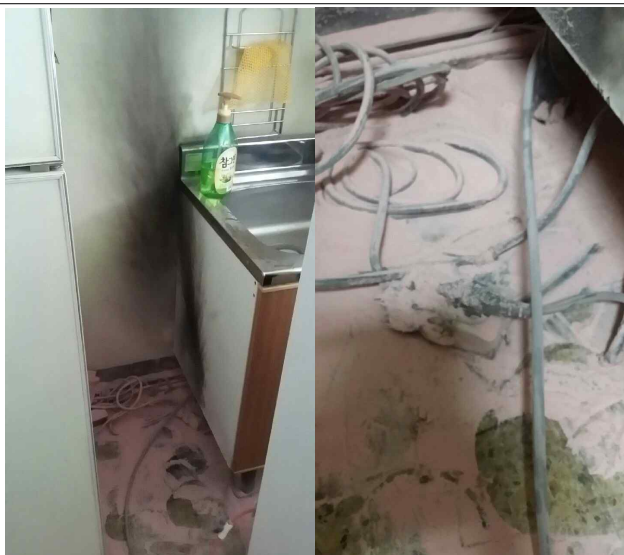
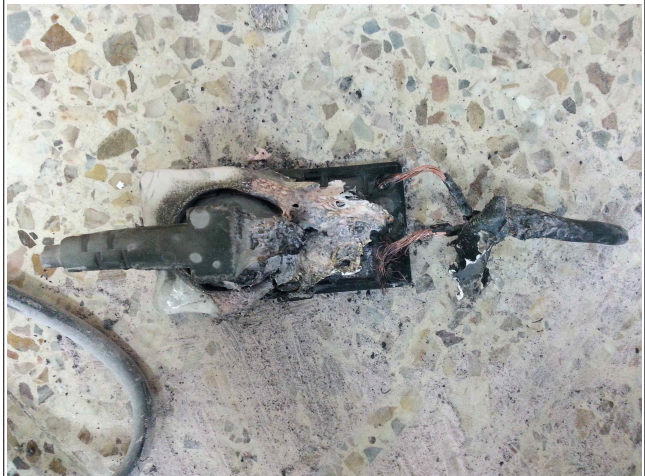
14. 본부관 405호 화재

다. 원인 : 정수기의 콘센트 부분 합선에 의한 발화 추정

마. 피해상황 : 싱크대 벽면 훼손 및 소화기 약제로 인한 주변 오염

라. 조치사항 : 소화기를 이용 진압 완료

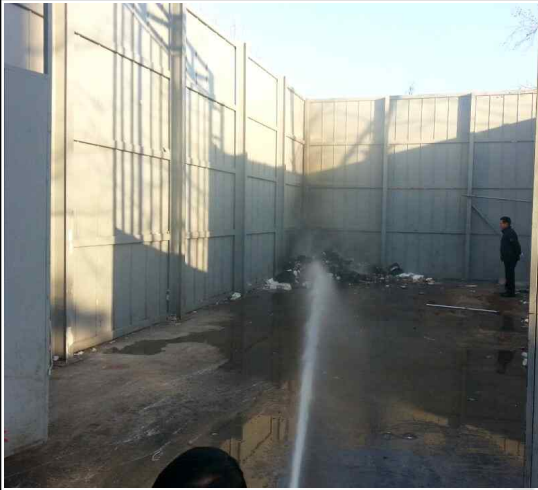
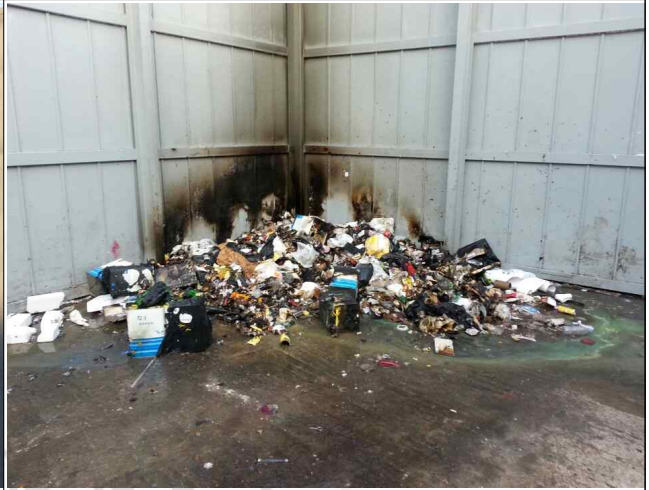
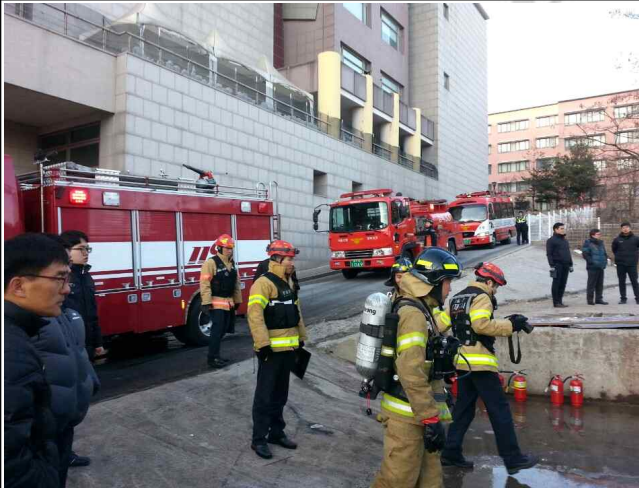
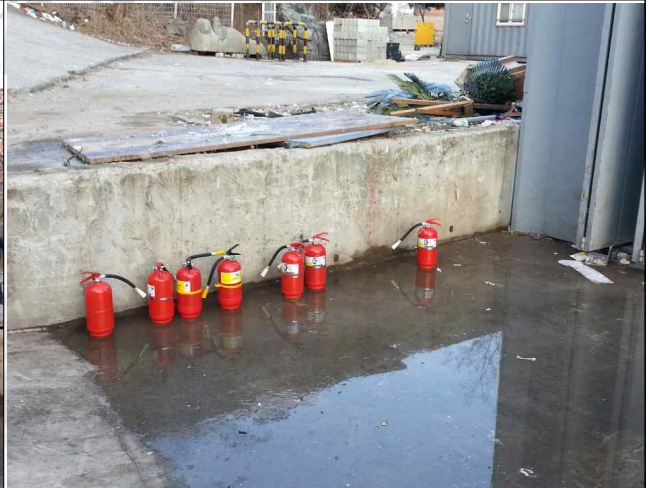
15. 7호관 폐기물처리장 화재

다. 원인 : 폐기물 처리장내 담뱃불로 발화 추정

마. 피해상황 : 폐기물 처리장내 벽체 훼손

라. 조치사항 : 소화기 및 소화전을 이용 진압 완료

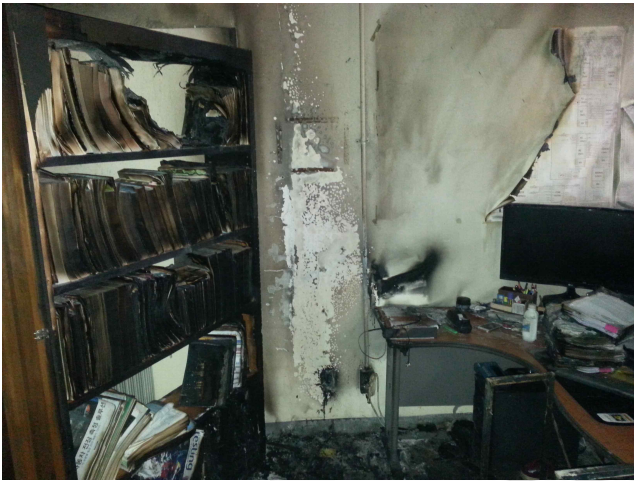
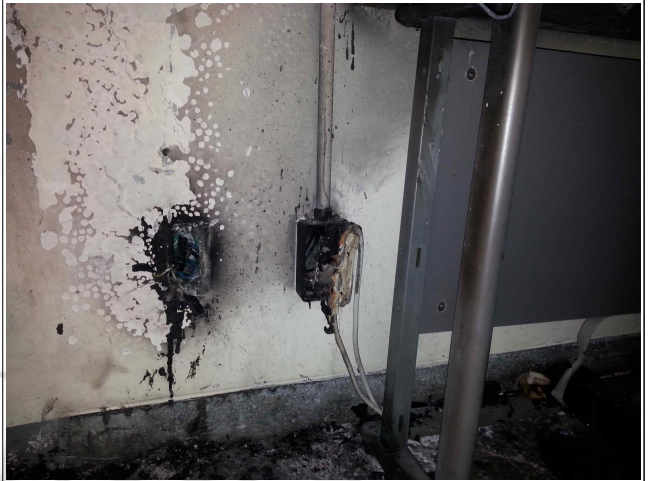
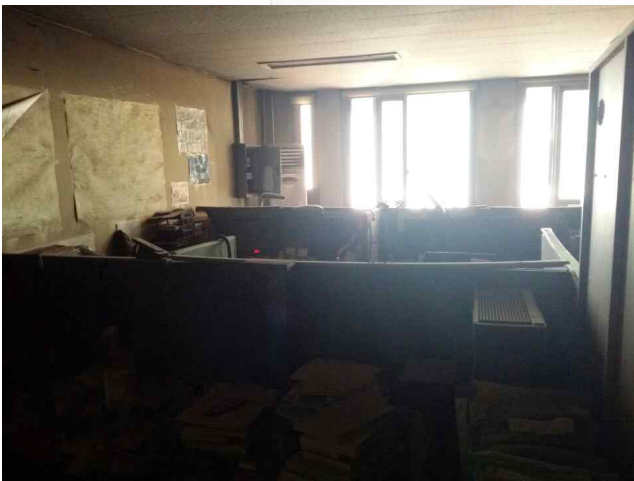
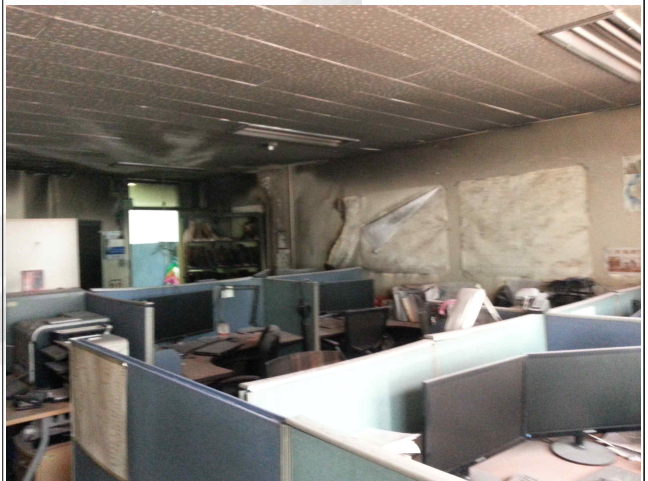
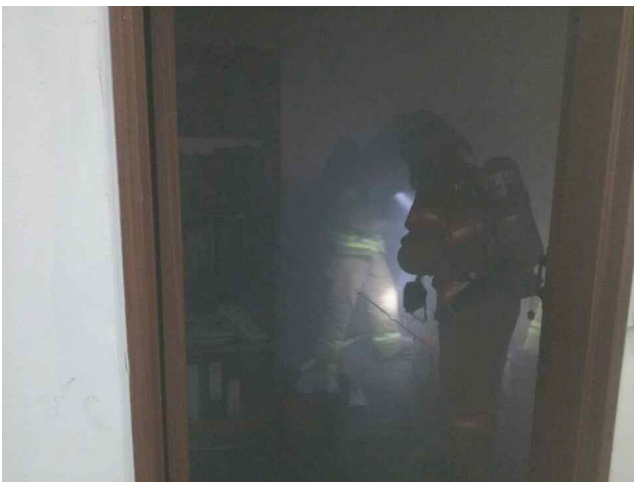
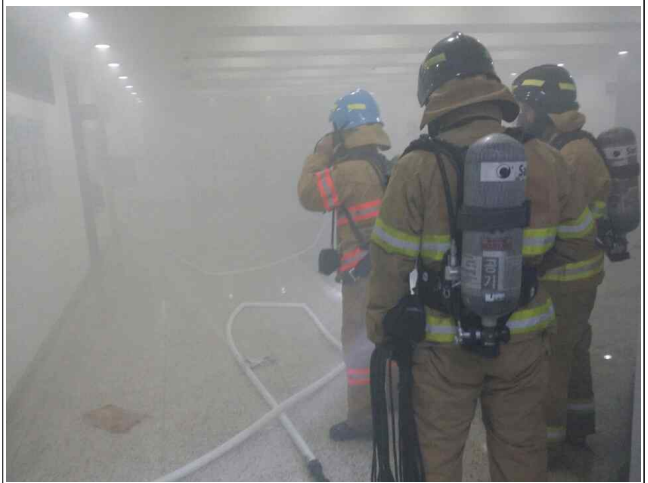
16. 공학관 5층 실험실 화재

다. 원인 : PC카 충전기 과열로 인한 콘센트 발화 추정

- 1) 발화 지점 주변 책상 및 서가, 컴퓨터 등 집기 소손
- 2) 그을음과 열기로 인한 실내 천장 및 벽체 훼손
- 3) 열기로 인한 천장 등기구 및 보안장비 등 소손

라. 조치사항 : 경비실 1차 초기진압 후 소방서 진압 완료

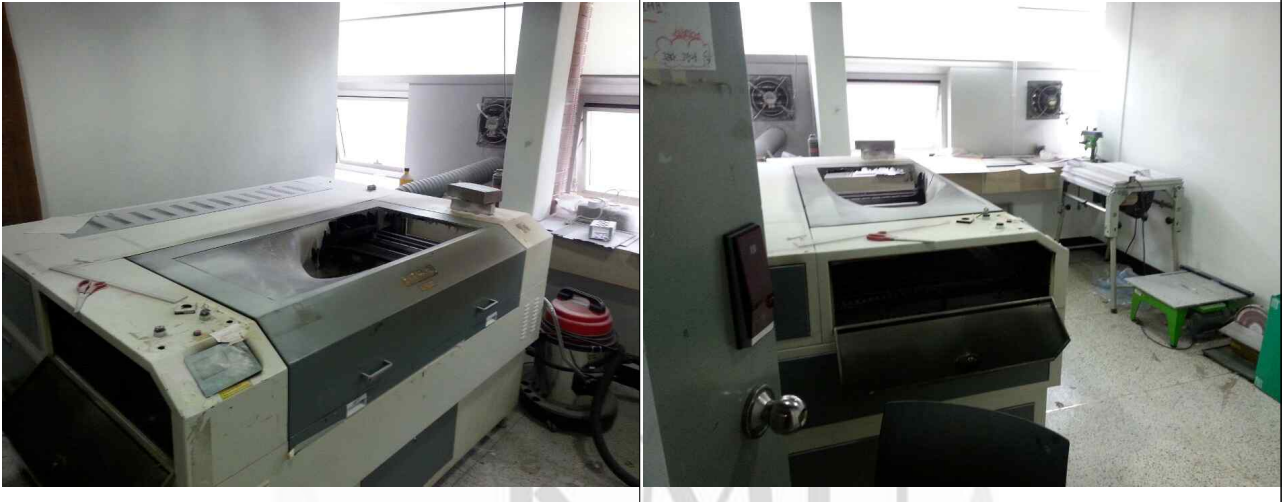
17. 조형관 217호 화재

다. 원인 : 레이저 커팅기(가공기) 과열로 인한 장비 화재

마. 피해상황 : 레이저 커팅기 및 배관재 부분 소손

라. 조치사항 : 소화기를 이용 진압 완료

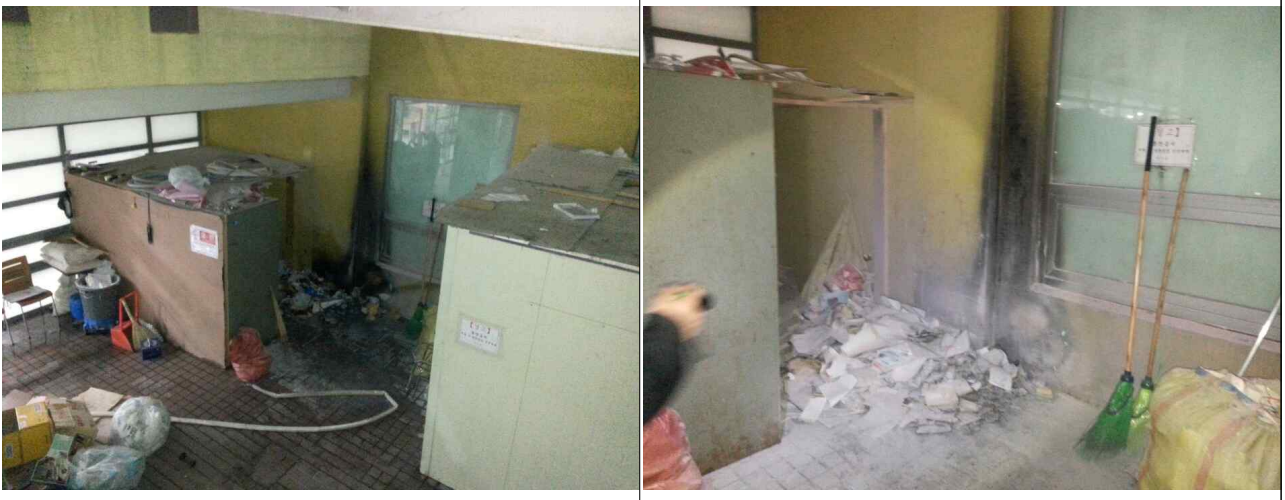
18. 종합복지관 1층 연결통로 화재

다. 원인 : 쓰레기(파지) 적치장내 담뱃불로 인한 발화 추정

마. 피해상황 : 벽면 그을음으로 인한 훼손(부분 파손) 및 약제로 인한 주변 오염

라. 조치사항 : 소화기를 이용 진압 완료

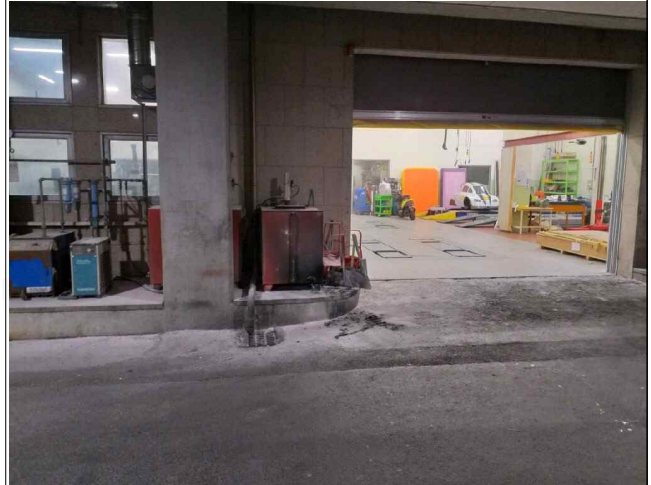
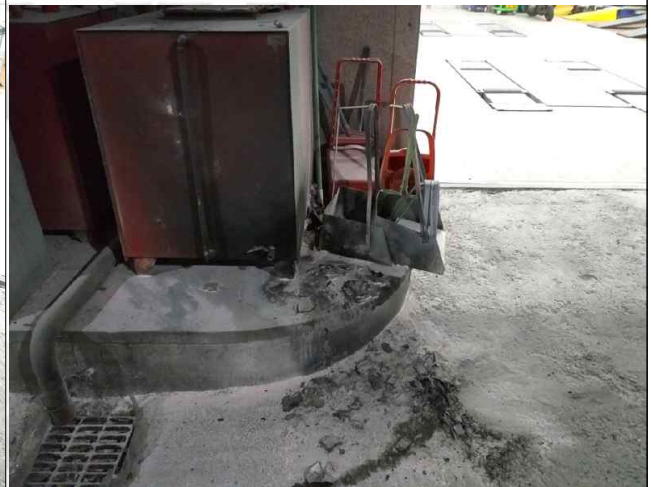
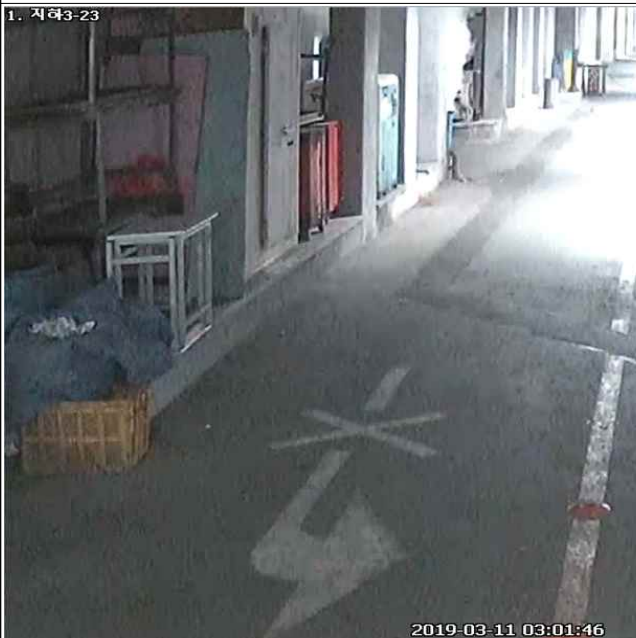
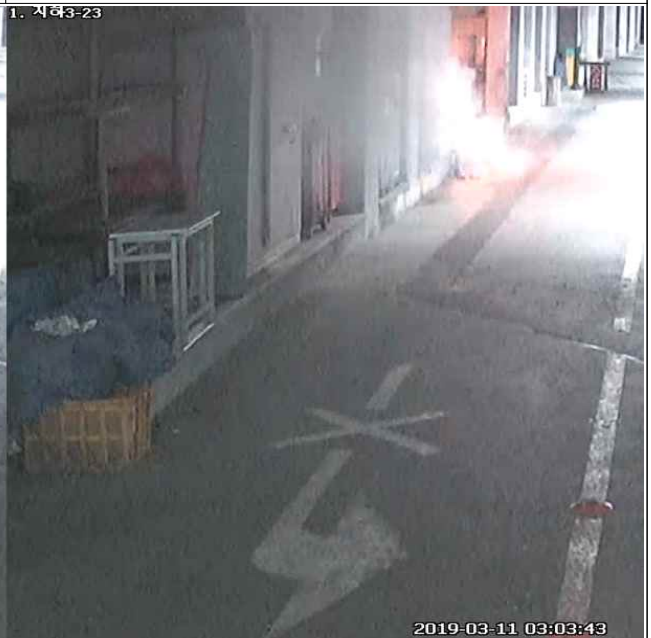
19. 대주차장 지하3층 외부 화재

다. 원인 : 쓰레기통내 담뱃불로 인한 발화

마. 피해상황 : 외부 그늘음으로 인한 훼손 및 분말 약제로 인한 주변 오염

라. 조치사항 : 소화기를 이용 진압 완료
