# 실험기구 취급 부주의로 인한 베임 사고

## <사고개요>

실험 후 정리정돈을 위해 세척 중 비커 파손으로 인해 베임 사고 발생.

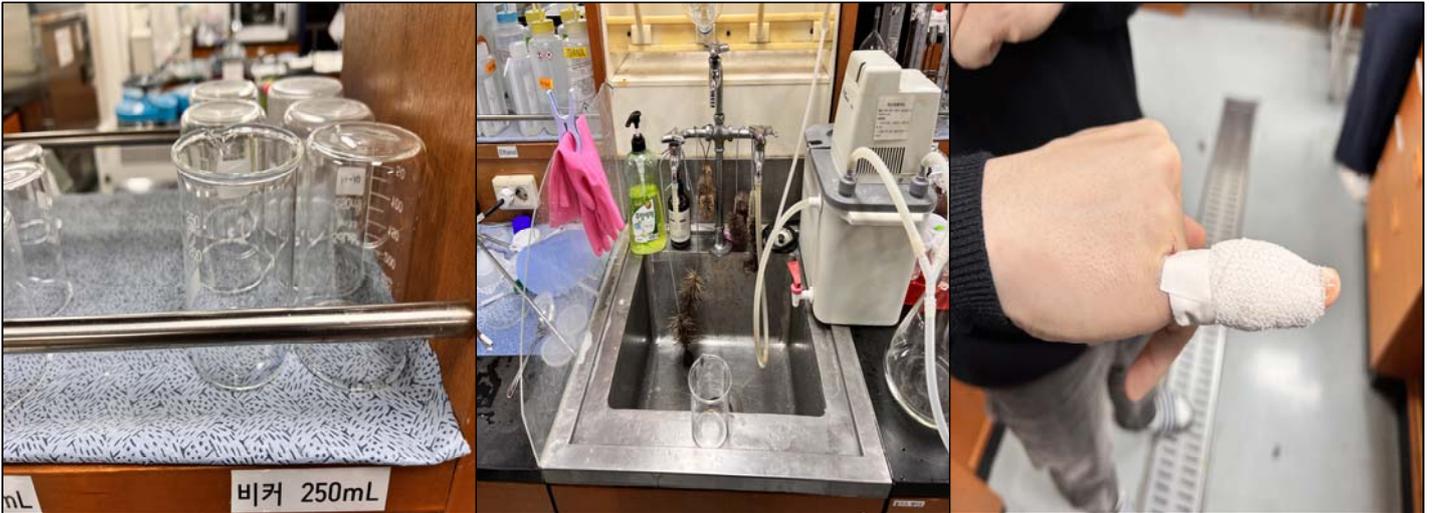
- 가. 미래관 123호실에서 000 학생이 실험 후 정리를 위해 싱크대에서 비커를 세척 함
- 나. 세척 중 비커가 파손 됨(원인불명)
- 다. 손가락(소지) 베임, 인근병원 진료(7~8바늘 포함)

- 가. 연구활동종사자 본인 부주의(세척용 장갑 미착용)
- 나. 실험기구 관리 미흡(노후 실험기구 교체)

- 가. 학부 학생 및 대학원생 실험실 안전교육 강화
- 나. 실험 전/후 필요한 보호장비류 착용 지시
